# 改善箇所説明図

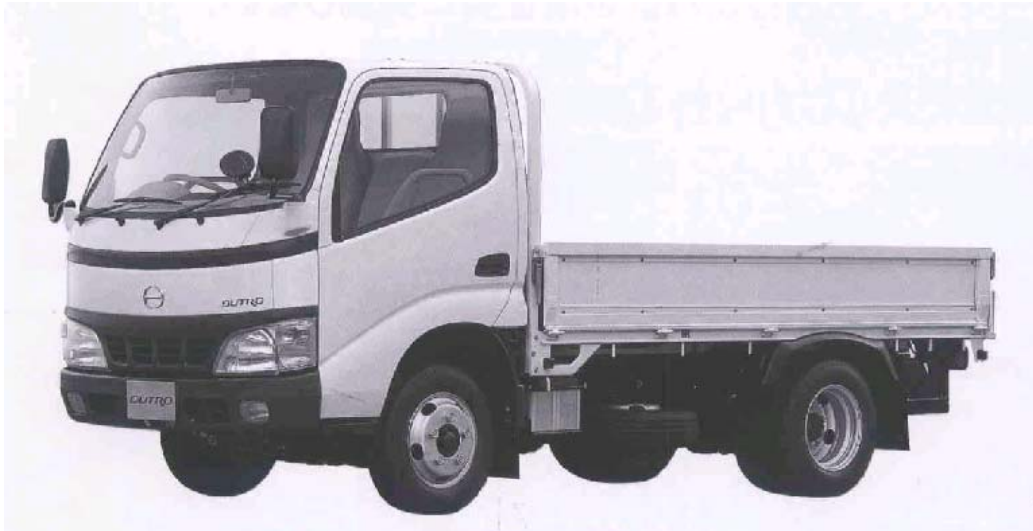
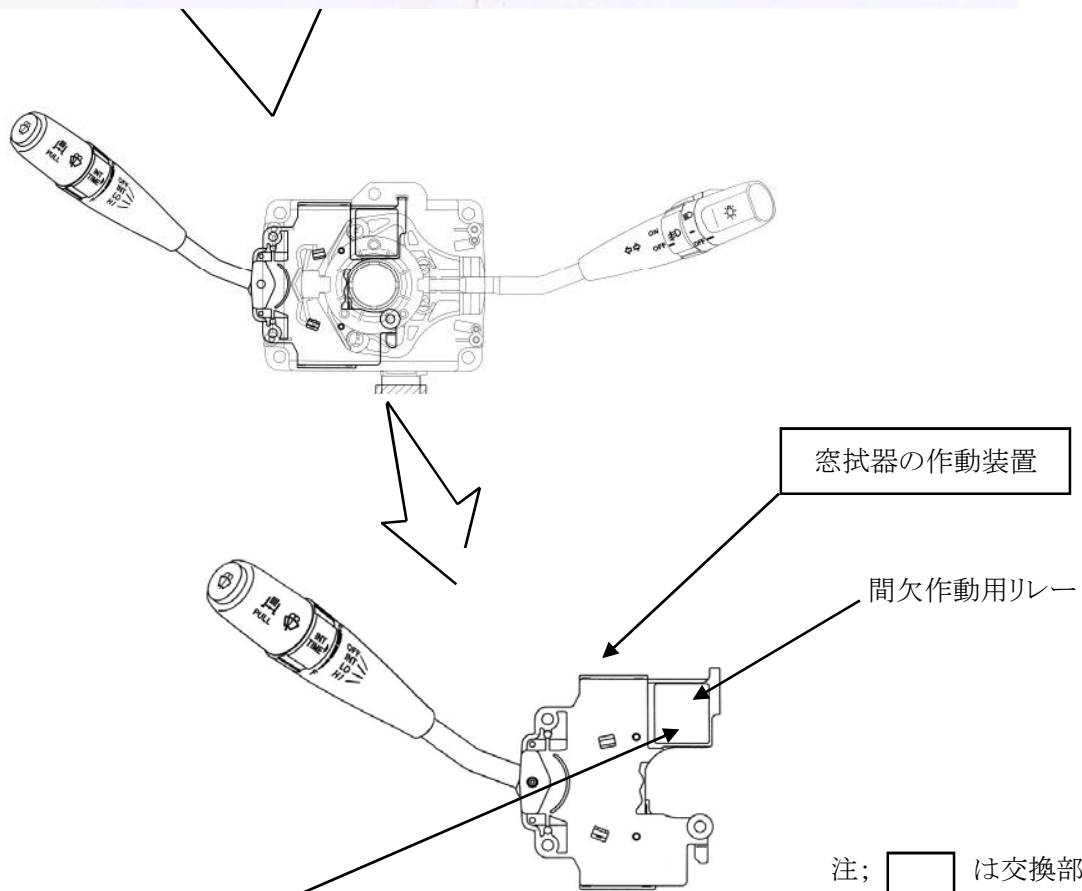
## 基準不適合発生箇所

窓拭器の作動装置に内蔵されている間欠作動用リレー回路が不適切なため、間欠作動を繰り返した場合に、接点が過度に摩耗して、摩耗粉がリレー下部に堆積したり接点が脱落することがある。そのため、湿気を含んだ摩耗粉によるトラッキング、または、脱落した接点が接点間で短絡して、窓拭器の作動が不能になり、最悪の場合、窓拭器の作動装置が発火するおそれがある。

全車両、窓拭器の作動装置を対策品と交換する。

識別：改善済車両には車台番号打刻位置の下側に黄色ペイントを塗布する。
