改善箇所説明図

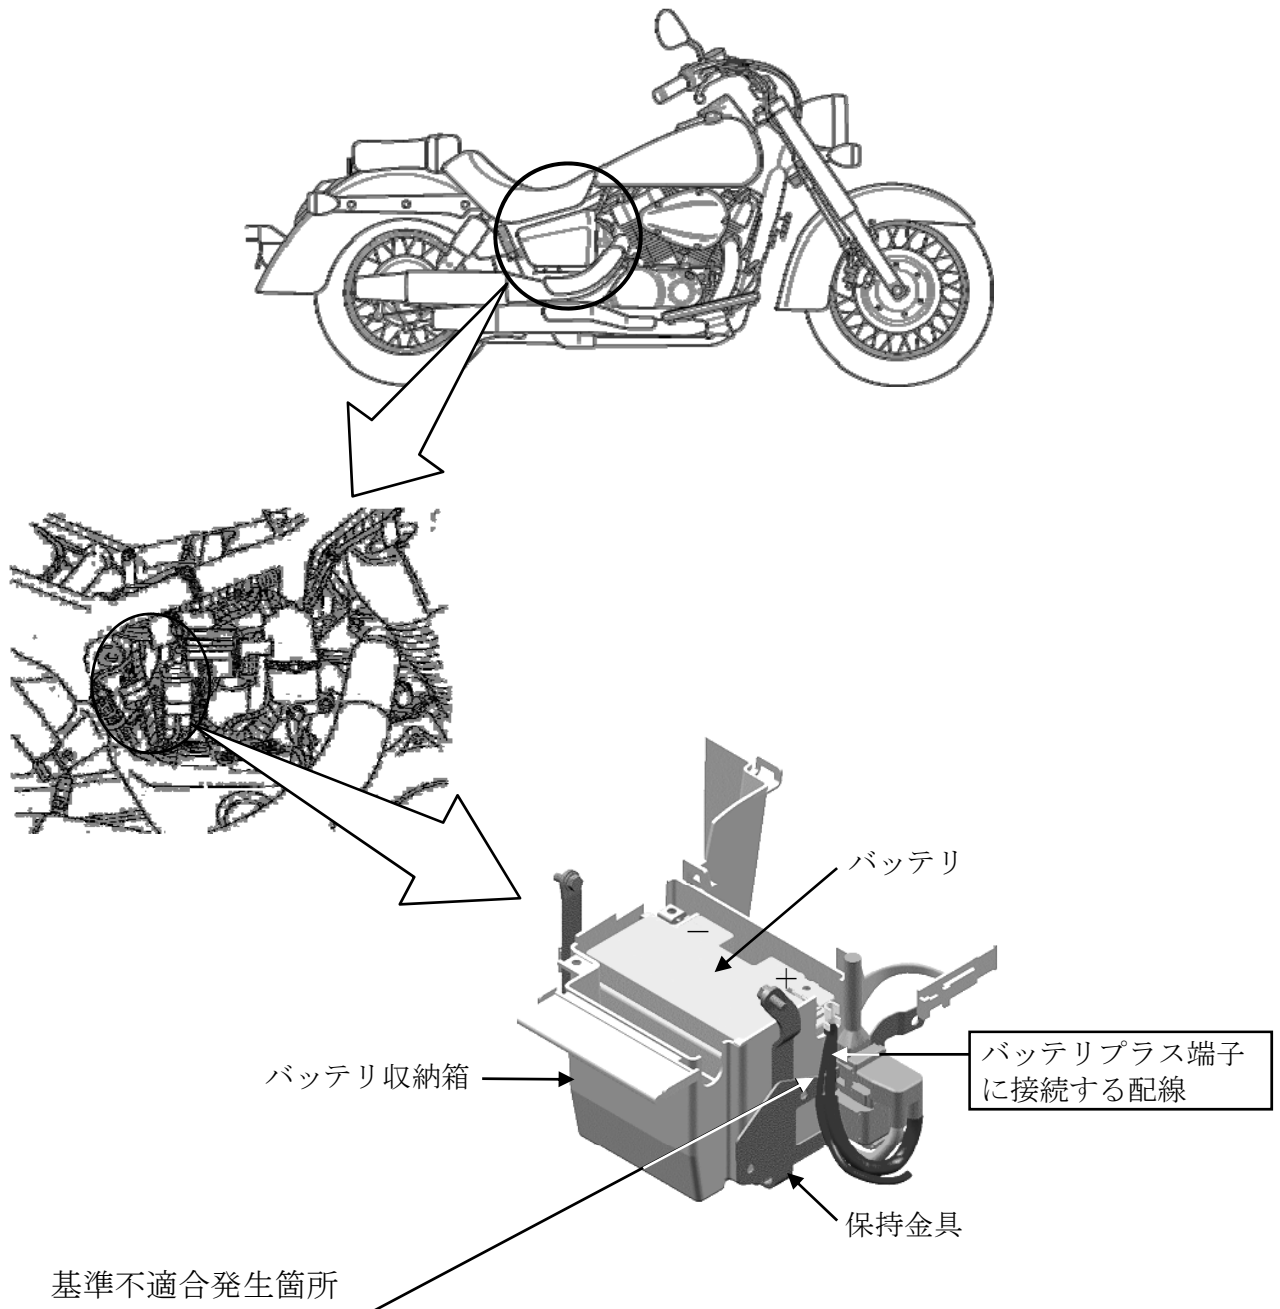
バッテリープラス端子に接続する配線の配線が不適切なため、バッテリー収納箱の保持金具に干渉するものがある。そのため、走行振動等で当該配線の被覆が摩耗して短絡し、最悪の場合、火災に至るおそれがある。

全車両、バッテリープラス端子に接続する配線一式を対策品に交換する。
