# 改善箇所説明図

## 基準不適合発生箇所

動力伝達装置  
(走行用油圧モータの)

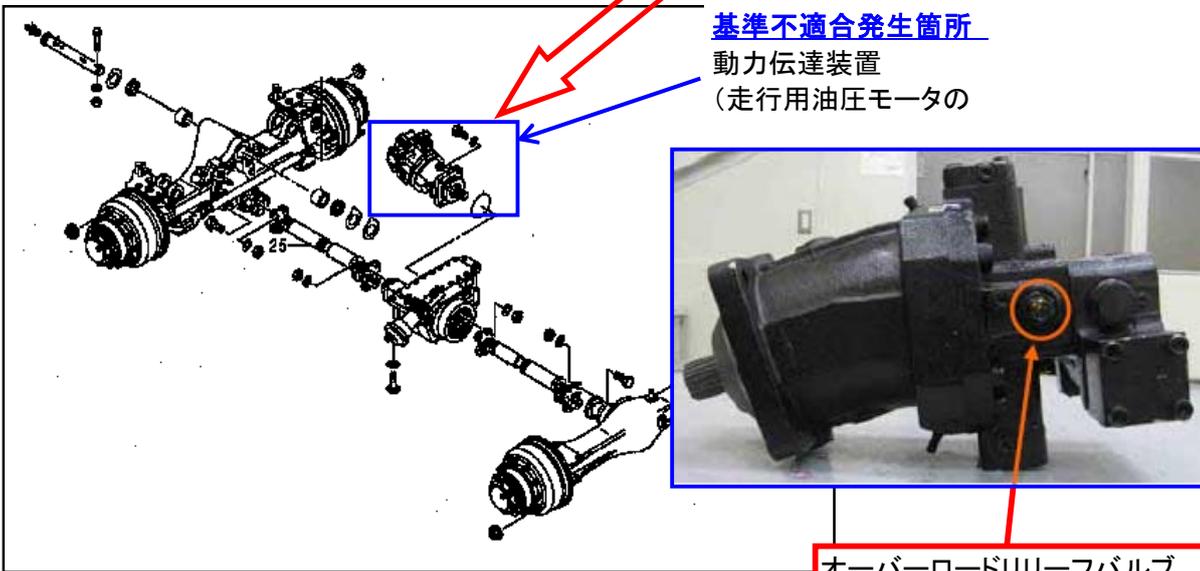
オーバーロードリリーフバルブ  
(両側に2箇所有り)

- ①動力伝達装置の走行用油圧モータに取り付けられるオーバーロードリリーフバルブにおいて、内部のバネに組み付け不良のものがある。そのため、そのままの状態で使用を続けると、当該バネが折損し、オーバーロードリリーフバルブが作動不良を起こすため、走行不能になるおそれがある。
- ②動力伝達装置の走行用油圧モータに取り付けられるオーバーロードリリーフバルブにおいて、製造工程での異物が混入しているものがある。そのため、そのままの状態で使用を続けると、内部のシール部が損傷し、油圧が保持できなくなるため、走行不能になるおそれがある。

〔 全車両、走行用油圧モータのオーバーロードリリーフバルブを良品に交換する。 〕

識別: 動力伝達装置の走行用油圧モータの左右オーバーロードリリーフバルブの先端に白ペンにてマーキングを行うと共に走行用油圧モータ保護カバーを装着している車両については走行用油圧モータ保護カバーにも前面に白ペンにてマーキングを行う
