改善箇所説明図①

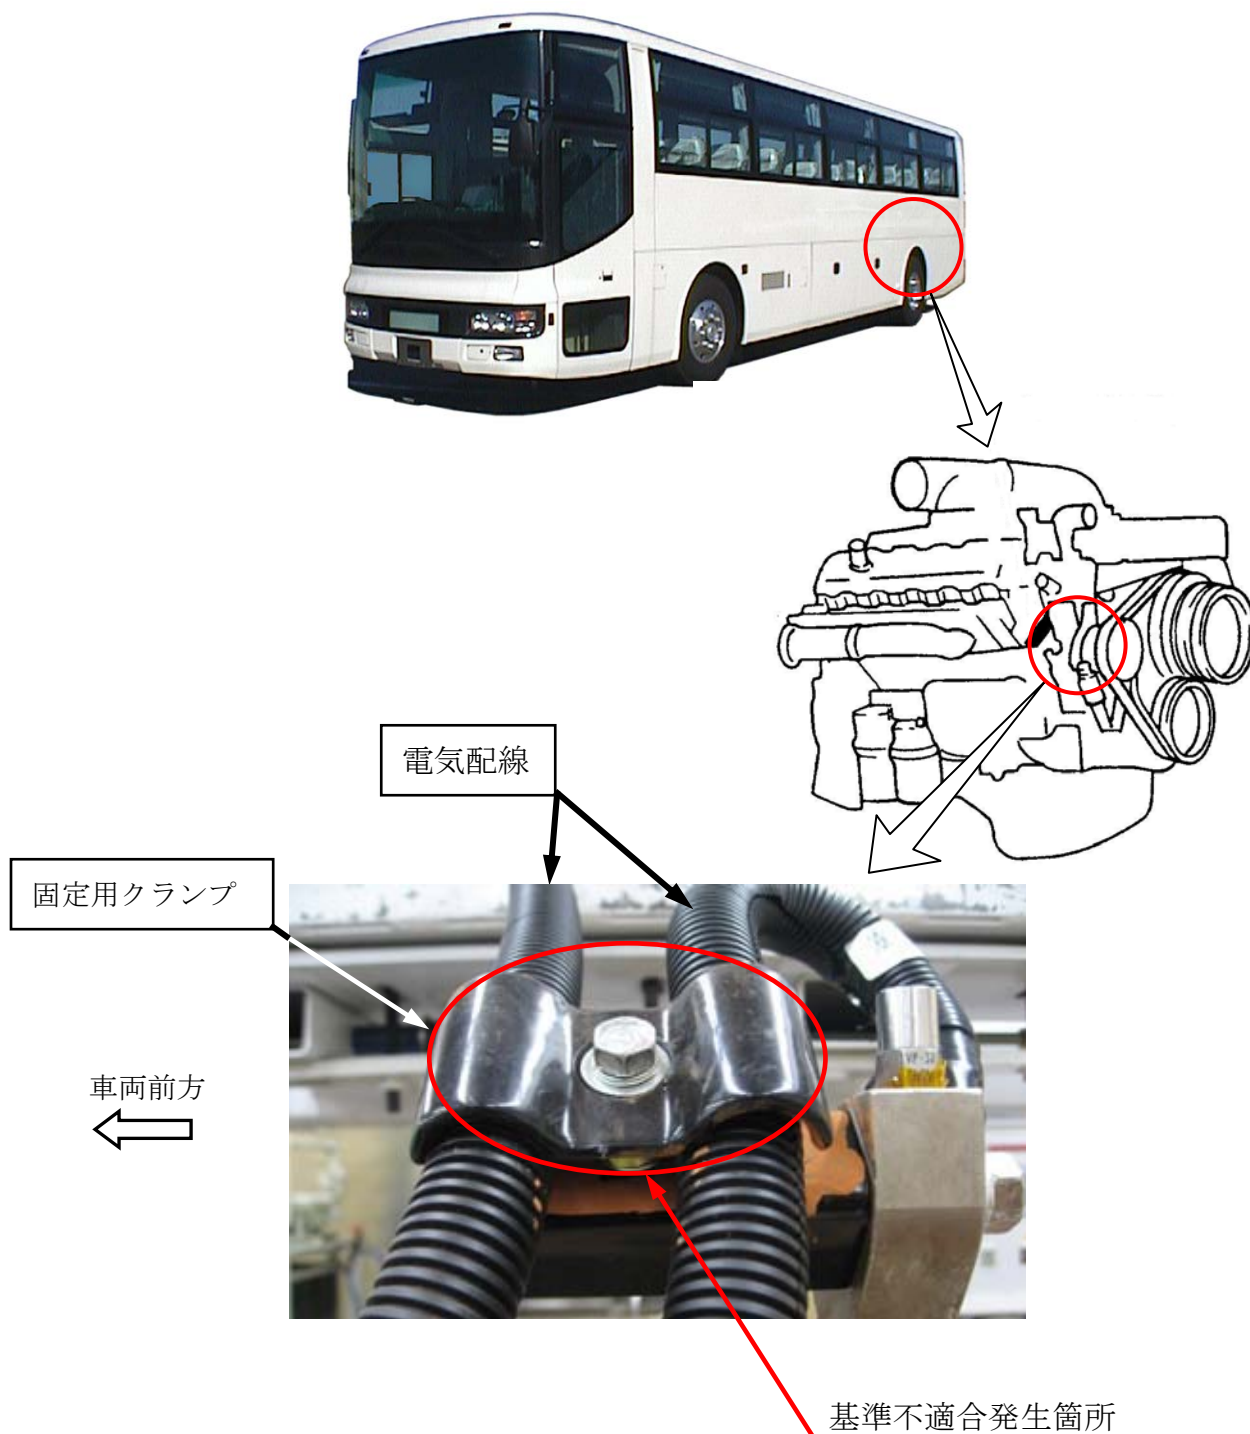
原動機のアオルタネータ用電気配線の固定方法が不適切なため、当該電気配線と固定用クランプに隙間が発生しているものがある。そのため、そのままの状態で使用を続けると、原動機の振動等により当該電気配線が損傷し、最悪の場合、充電不良となるおそれがある。

全車両、当該電気配線を新品と交換するとともに、固定用クランプを対策品と交換する。

識別：固定用クランプに、白色ペイントを塗布する。
