## 改善箇所説明図②

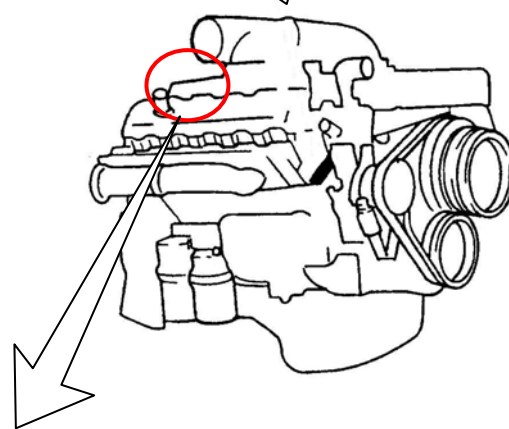
基準不適合発生箇所

エアチューブ

電気配線

原動機室上部のオルタネータ用電気配線の取り回しが不適切なため、当該電気配線がエアチューブ用固定クランプと接触しているものがある。そのため、そのまま使用を続けると、原動機の振動等により当該電気配線及びエアチューブが損傷し、最悪の場合、充電及びエア充填不良となるおそれがある。

全車両、当該電気配線を新品と交換するとともに、取り回しを変更する。また、エアチューブに損傷がある場合は、新品と交換する。
