改善箇所説明図

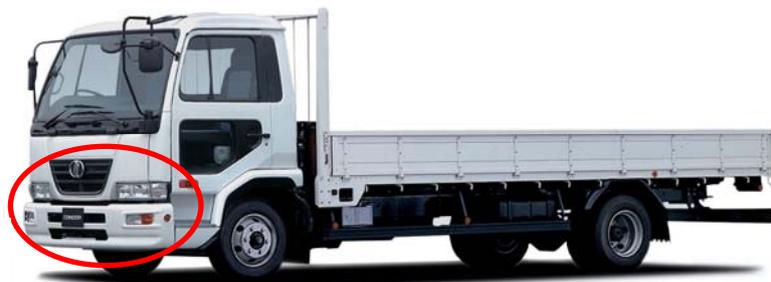
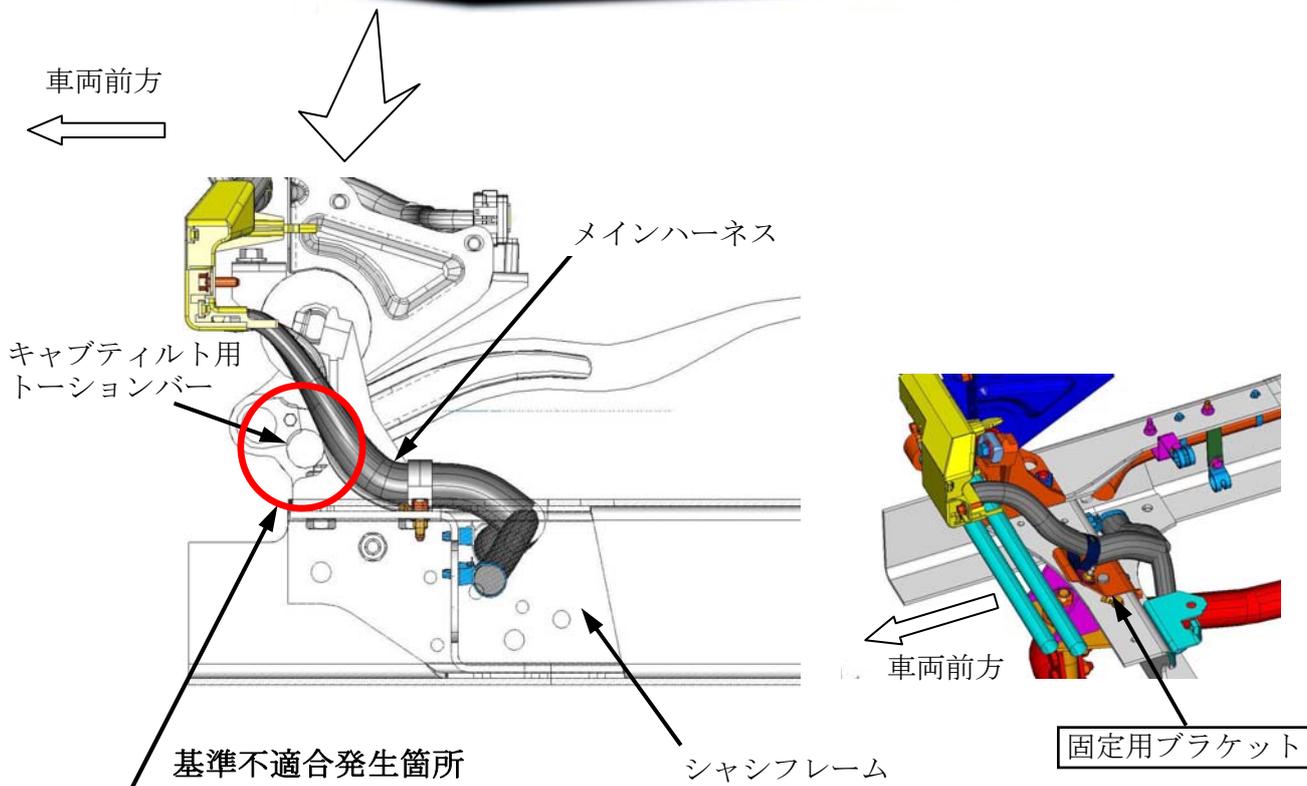
キャブと車枠間のメインハーネスの取り回しが不適切なため、当該ハーネスとキャブテイルト用トーションバーが接触しているものがある。そのため、そのままの状態で使用を続けると、走行時の振動により当該ハーネスが損傷して、最悪の場合、断線又は短絡し、灯火器の不灯、窓拭き器の不作動及びエンジンの再始動ができなくなるおそれがある。

全車両、メインハーネスに固定用ブラケットを追加する。なお、当該ハーネスに損傷がある場合は、補修する。

識別: 固定用ブラケットの取付ボルト頭部に、白色ペイントを塗布する。
