## 改善箇所説明図

R1200GS-A

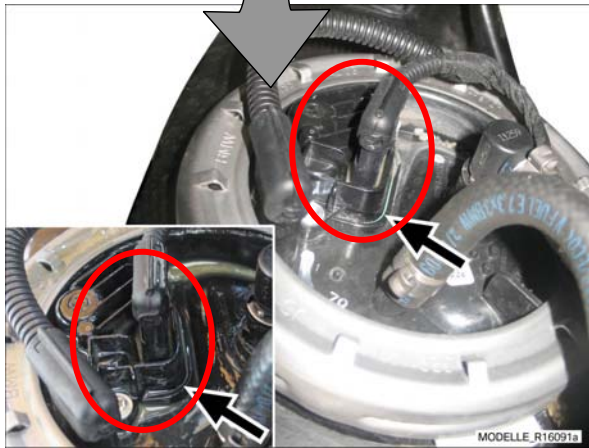
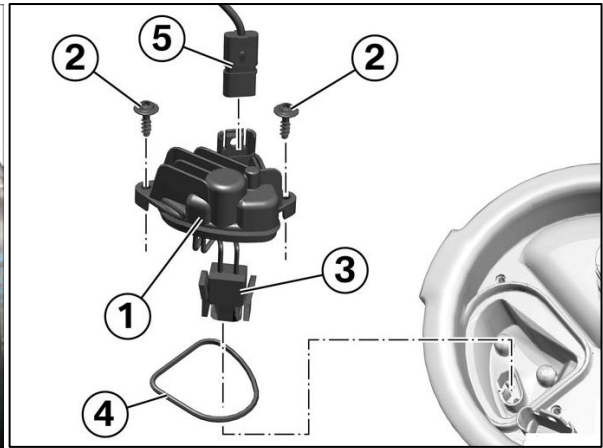
### 基準不適合発生箇所（上図 矢印部位）

燃料ポンプ制御ユニットにおいて、コネクタ部の防水処理が不十分なため、水分の浸入により内部基盤に腐食が発生し、基盤が短絡することがある。そのため、燃料ポンプが作動せず、最悪の場合、エンジンが停止するおそれがある。

全車両、燃料ポンプ制御ユニットを点検し、本体色がシルバーである場合は、対策品と交換するとともに、シールラバーリングを新品と交換する。
