## 改善箇所説明図

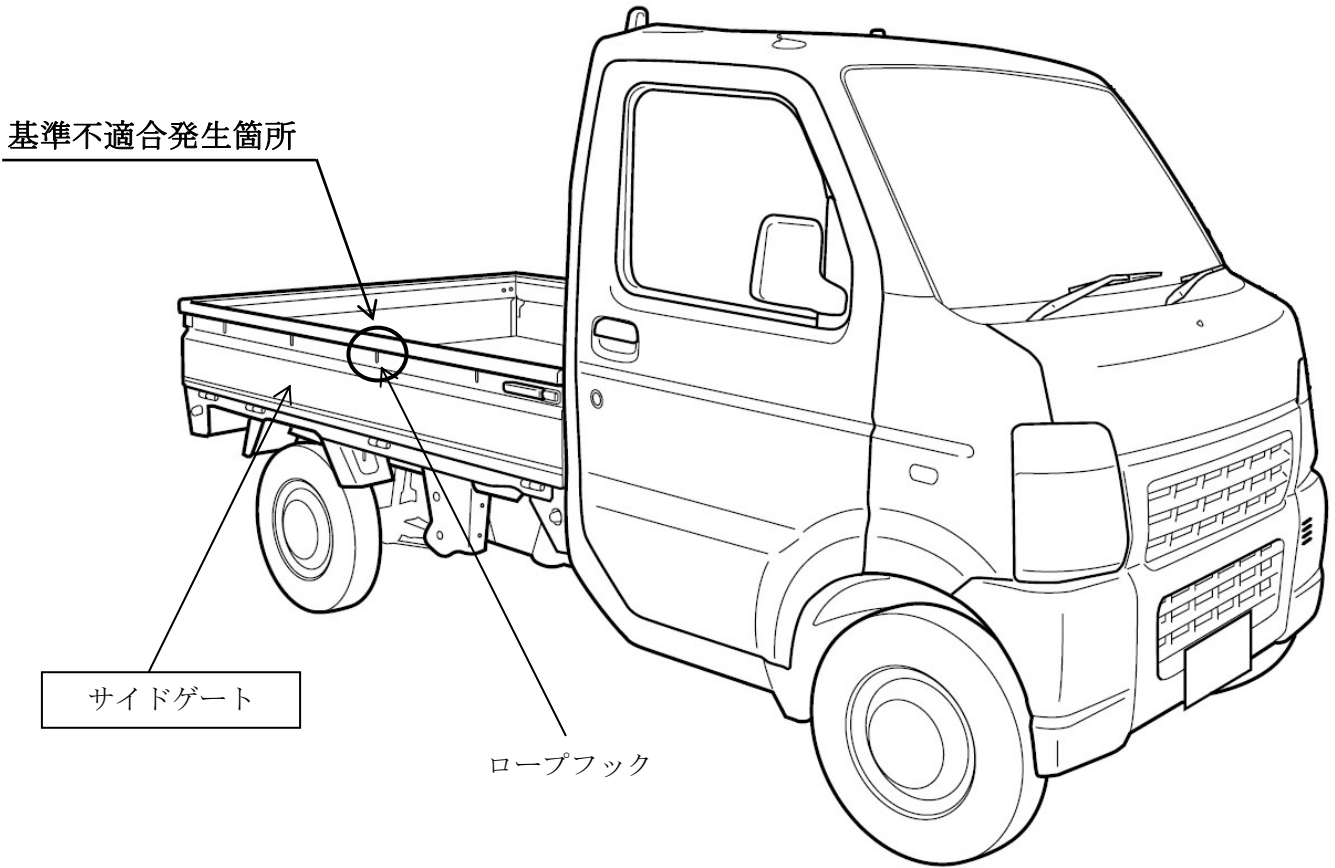
右側サイドゲートのロープフックの溶接が不適切なため、サイドゲートとの溶接強度が不足しているものがある。そのため、使用過程で当該フックが脱落し、最悪の場合、積載物が落下するおそれがある。

全車両、右側サイドゲートを点検し、対象となるものはサイドゲートを良品と交換する。

識別：ID プレートに白色のシールを貼付する。
