改善箇所説明図

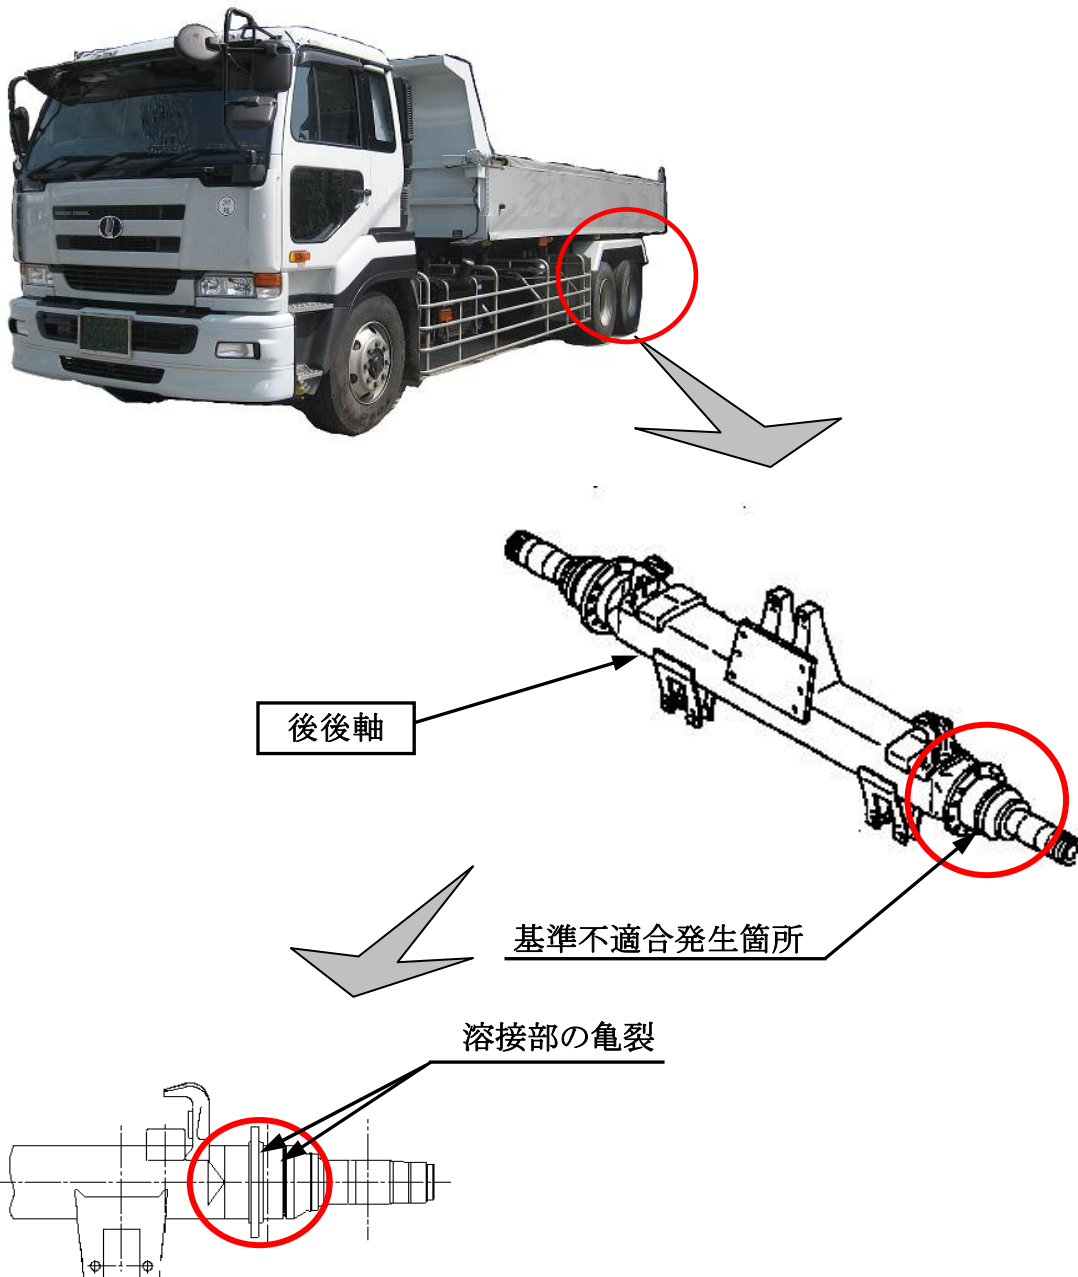
大型貨物車(後前1軸駆動3軸車)の後後軸において、一部の車両で、使用環境に対する強度の余裕が少ないため、当該車軸に亀裂が発生する可能性がある。そのため、そのままの状態で使用を続けると、亀裂が進行し、最悪の場合、車軸が折損するおそれがある。

全車両、架装仕様の確認を行い、対象車両については、後後軸を対策品に交換する。また、車両使用上の注意喚起を行う。

識別： 後後軸後方中央部に白色ペイントを塗布する。
