改善箇所説明図

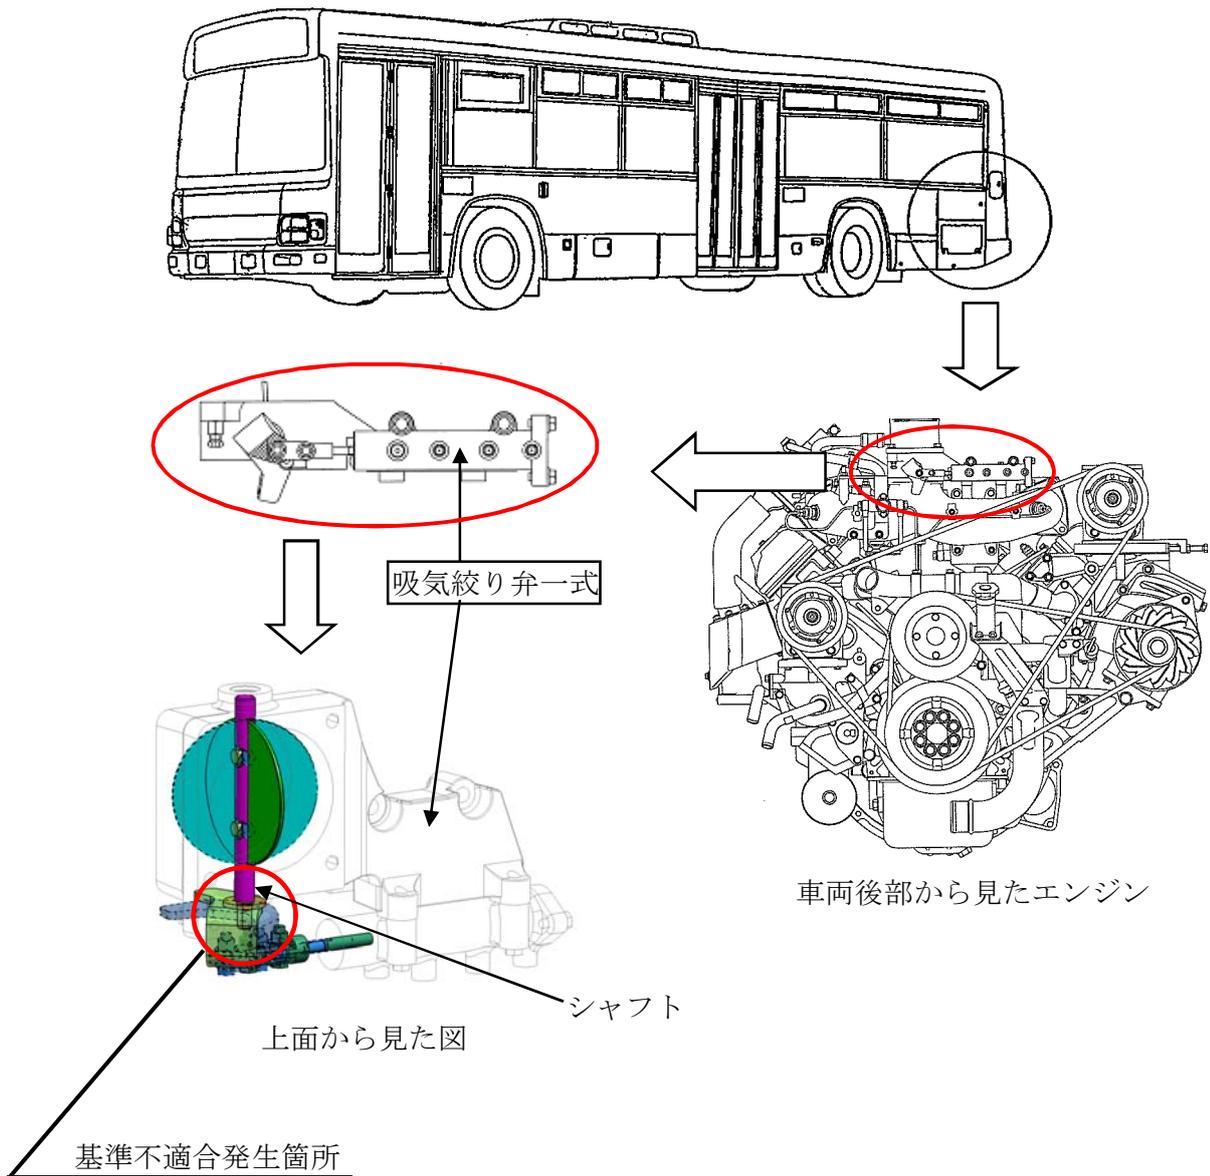
原動機の吸気絞り弁において、シャフトねじ部の強度が不足しているため、バルブ作動時の衝撃力により、亀裂が生じることがある。そのため、そのままの状態で使用を続けると、シャフトが折損し、バルブが閉じたままとなるため、原動機が不調となり、最悪の場合、走行中にエンストして再始動できなくなるおそれがある。

改善の内容： 全車両、吸気絞り弁一式を恒久対策品に交換する。

識別： インテークシャッタのケース部に黄色ペイントを塗布する。
