改善箇所説明図

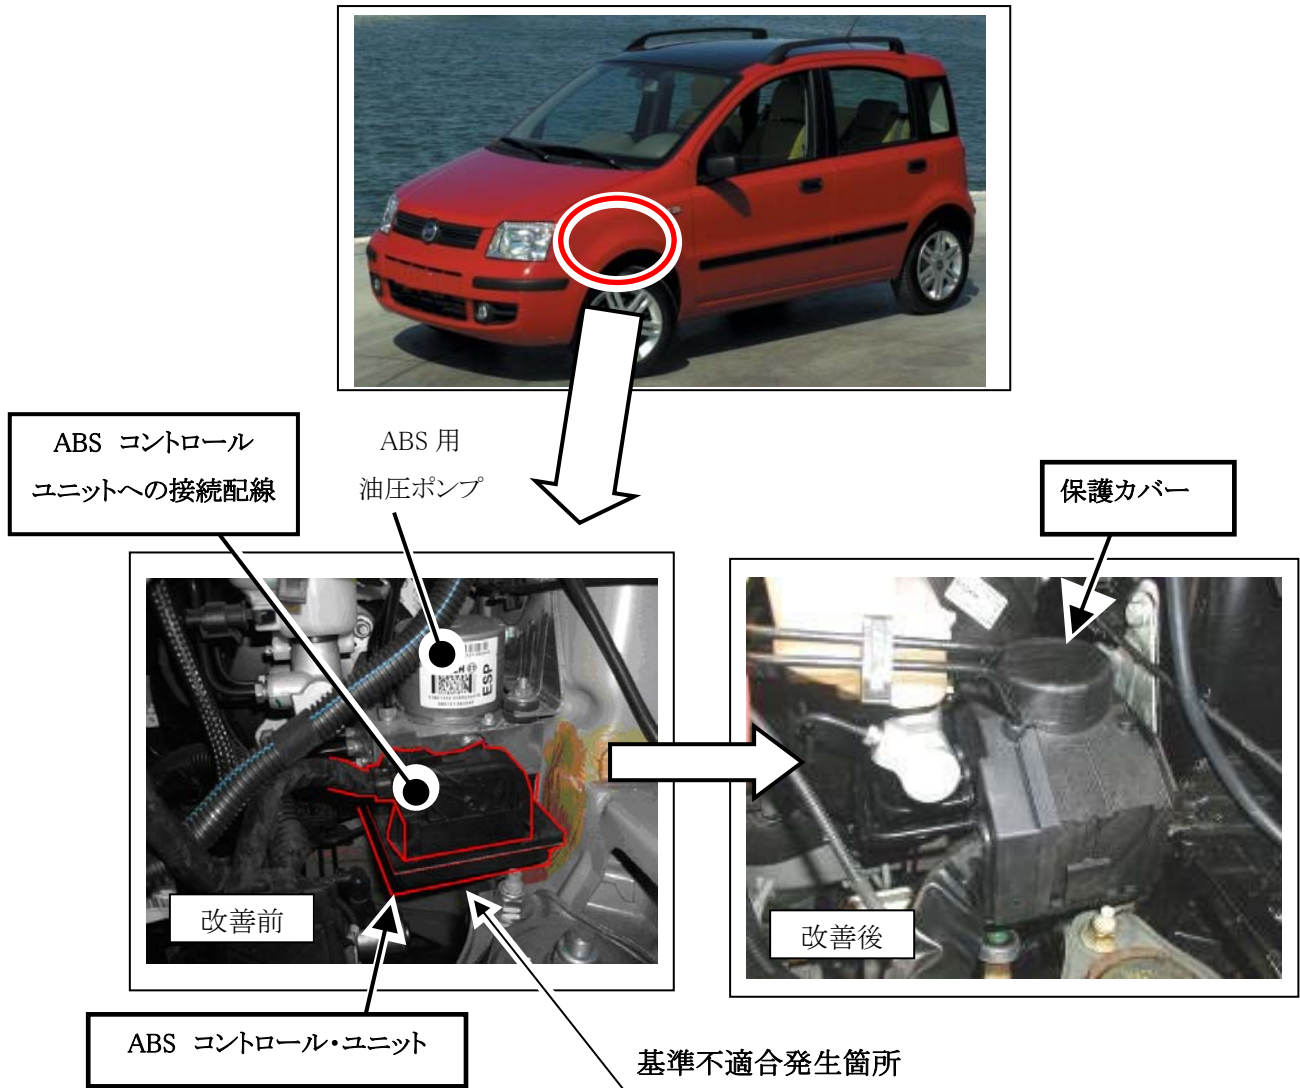
ABS コントロール・ユニットの防水性が不適切なため、当該ユニット端子部に融雪剤を含んだ水分が浸入すると、当該ユニットの端子間で短絡し、ABS機能が作動せず、最悪の場合、火災に至るおそれがある。

は改善箇所を示す。

全車両、ABSコントロール・ユニットを対策品と交換するとともに、当該ユニットに保護カバーを取り付ける。また、当該ユニットへの接続配線に、防水処理がないものは、防水シートを巻きつける。

識別：ABSコントロール・ユニットの保護カバーの上部に白色のマーキングをする。
(下図参照)。
