改善箇所説明図

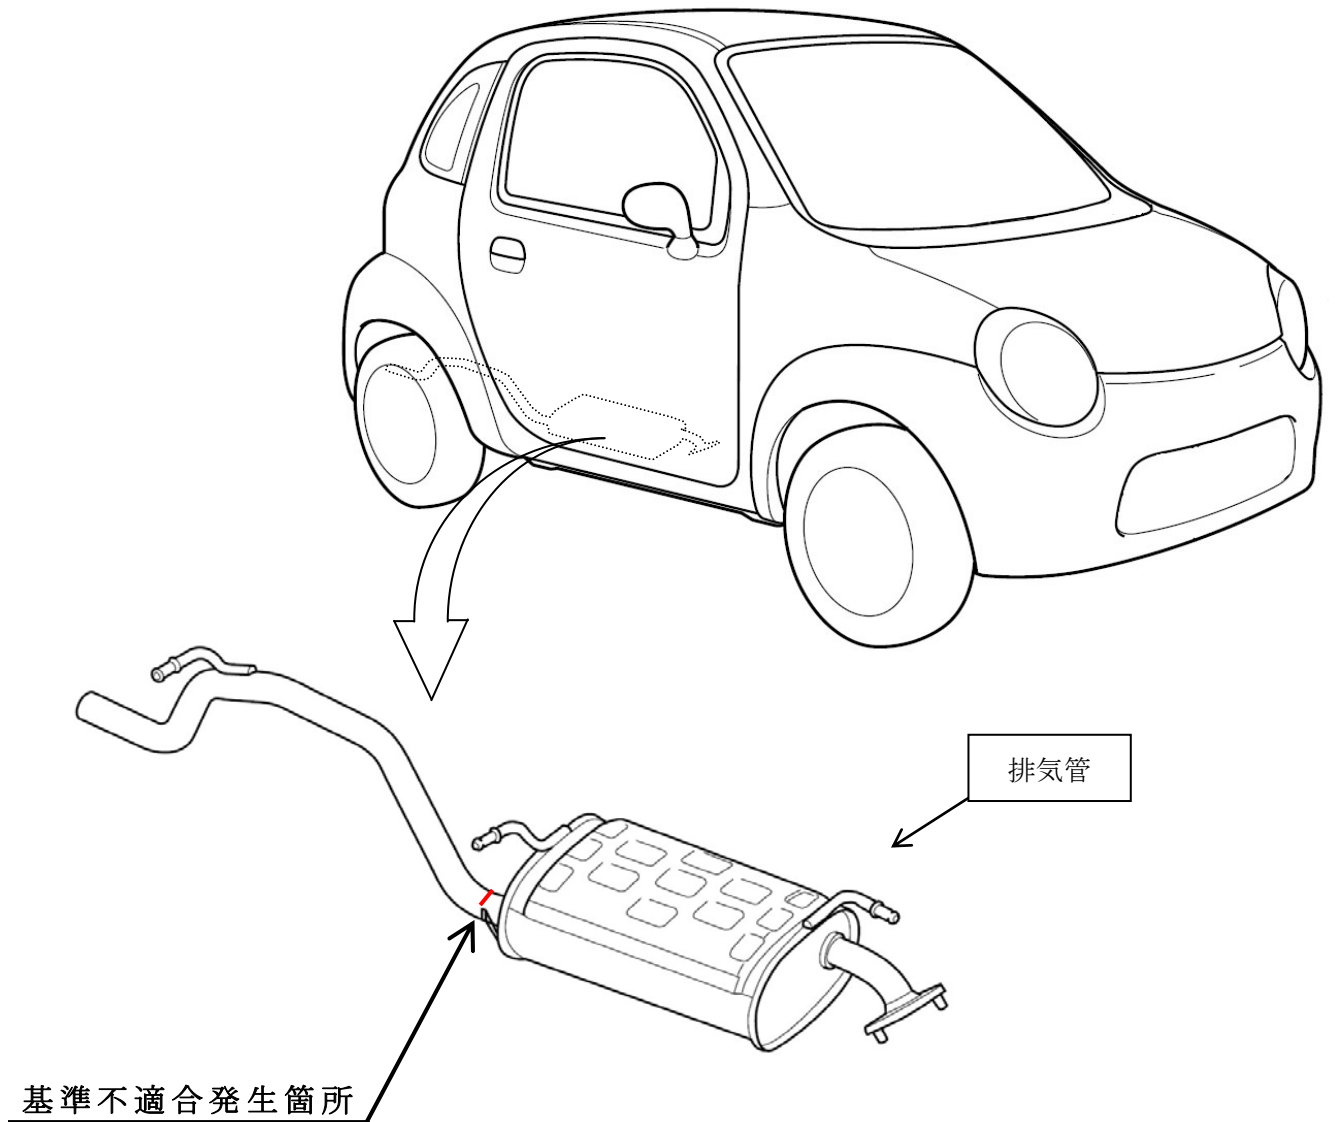
排気管の補強部の構造が不適切なため、使用過程で当該部に亀裂が発生し、排気管が折損するおそれがある。

全車両、排気管を対策品と交換する。
