## 改善箇所説明図

### 基準不適合発生箇所

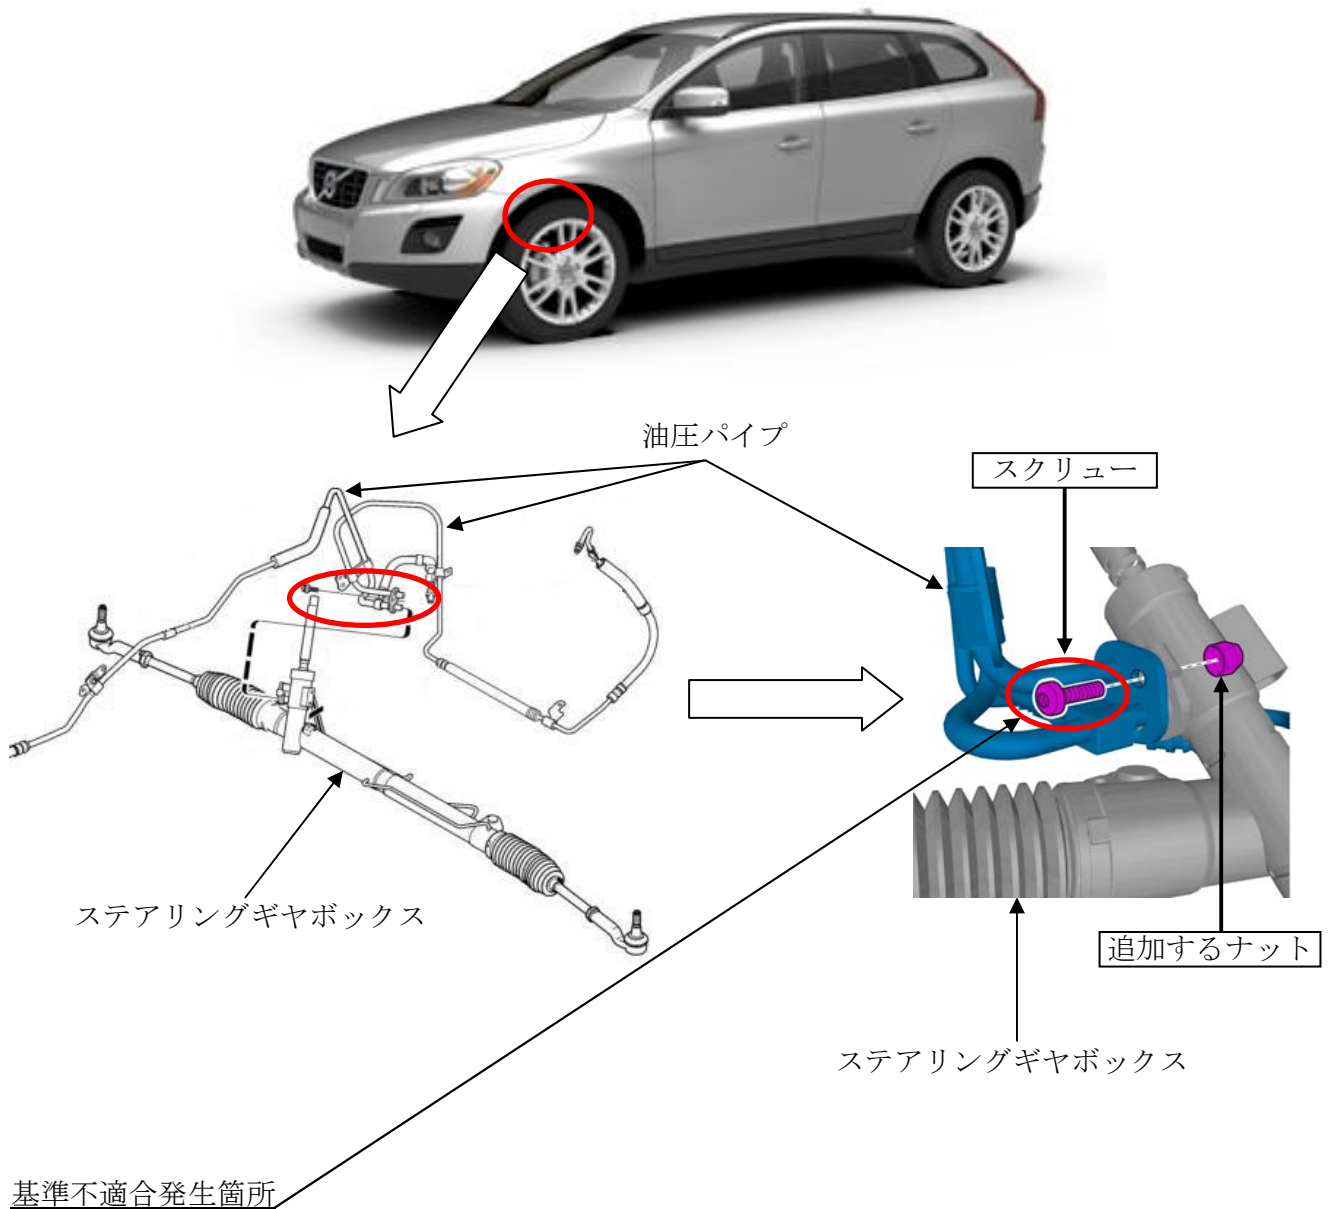
かじ取り装置において、パワーステアリングの油圧パイプをステアリングギヤボックスに固定するスクリューの組み付け工程が不適切なため、当該スクリューが正しく取り付けられていないものがある。そのため、当該スクリューのねじ山が損傷し、パワーステアリングオイルが漏れ、最悪の場合、火災に至るおそれがある。

全車両、当該スクリューを点検し、損傷しているものは、当該ギヤボックスの取り付け部を加工し、当該スクリューを新品と交換するとともに、ナットを追加して固定する。

右側ストラットタワー部へ黄色ペイントを塗布する。
