改善箇所説明図

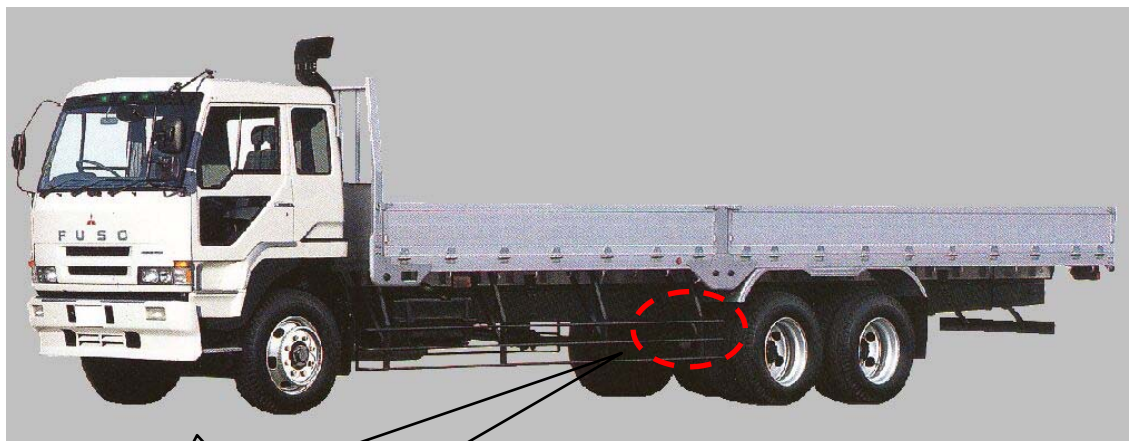
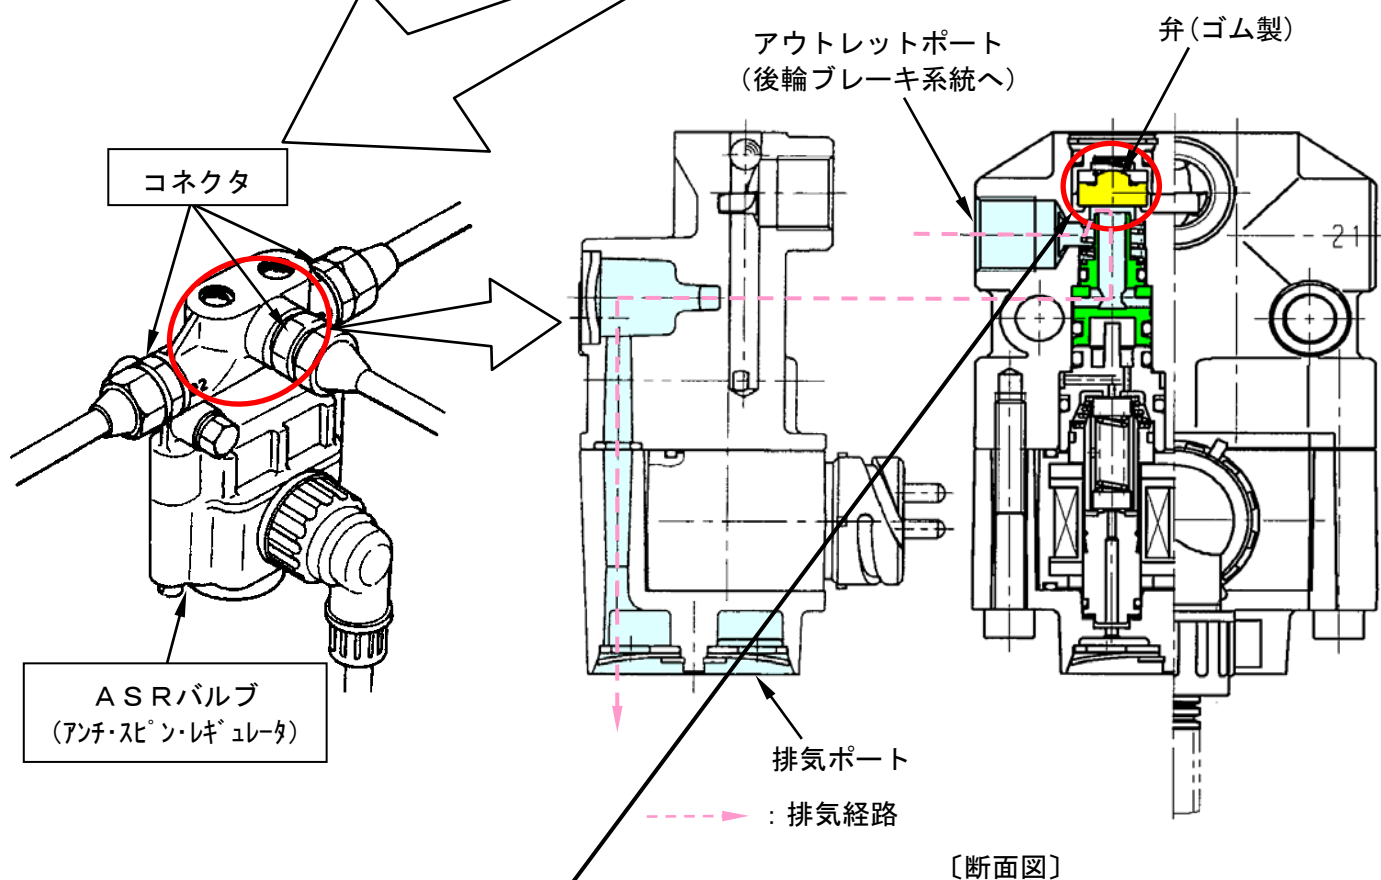
基準不適合発生箇所

駆動輪の空転を防止するために装着されているASR（アンチスピンレギュレータ）バルブ内部の弁の材質および寸法が不適切なため、当該弁の背面にかかるエア圧による経年劣化および高温環境下での変形により、排気ポートを塞ぐものがある。

そのため、ブレーキ配管内に圧力が残留し、常にブレーキが作動した状態となってブレーキドラムが過熱して、最悪の場合、火災に至るおそれがある。

改善措置の内容

全車両、ASRバルブが装着されているかを確認し、装着されていた場合は当該バルブを対策品と交換すると共に配管コネクタを新品と交換する。また、ASRバルブが10年毎の定期交換部品になった旨を、メンテナンスノートに追記する。

識別：作業終了車には、車両左後方点検リッド内側上隅に「HD118」の文字が記載された白黄色のシールを張付ける。
