改善箇所説明図①

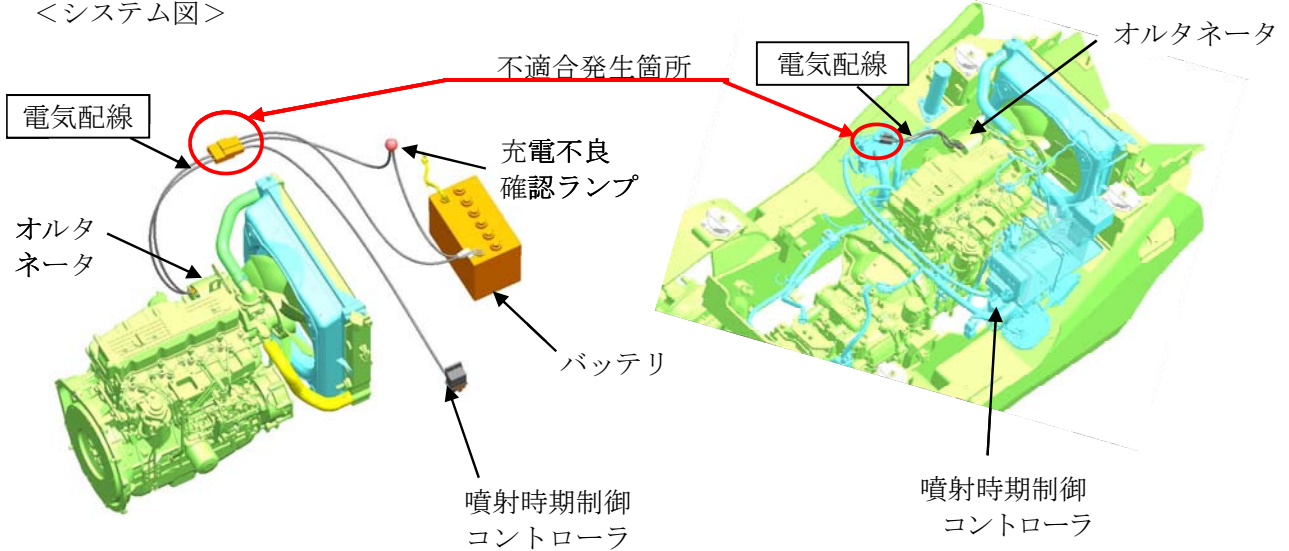
<システム図>

注：□ は交換部品を示す。

（原動機の電気配線の接続を誤ったため、バッテリーの警告灯に球切れが発生すると、オルタネータが発電しなくなる場合がある。そのため、そのままの状態で使用を続けると、最悪の場合、原動機が停止し、再始動できなくなるおそれがある。）

全車両、電気配線を正規の状態に接続し直す。

コネクタに白色ペイントを塗布する。
