【改善箇所説明図】

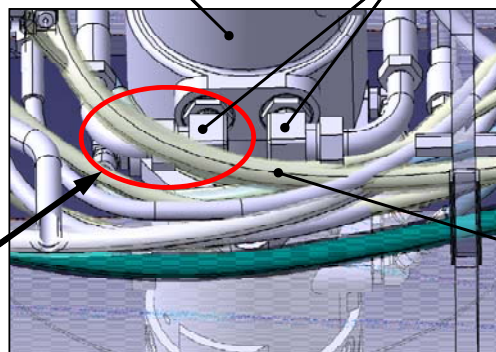
基準不適合発生箇所

走行用油圧ホース

平成20年4月18日付届出番号「2101」のリコール届出において、リコール作業の作業指示が不適切なため、走行用油圧ホースに保護部材が追加されていないものがある。そのため、そのままの状態で使用を続けると、当該ホースが車体の振動等により旋回継手の配管継手と接触することにより摩耗し、最悪の場合、作動油が漏れ、走行できなくなるおそれがある。

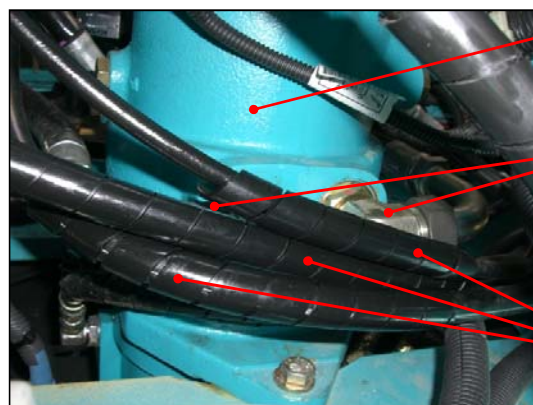
ホース保護部材

全車両、走行用油圧ホースを点検し、保護部材が追加されていないものは保護部材を追加するとともに、ホースが摩耗しているものは新品に交換する。
