改善箇所説明図

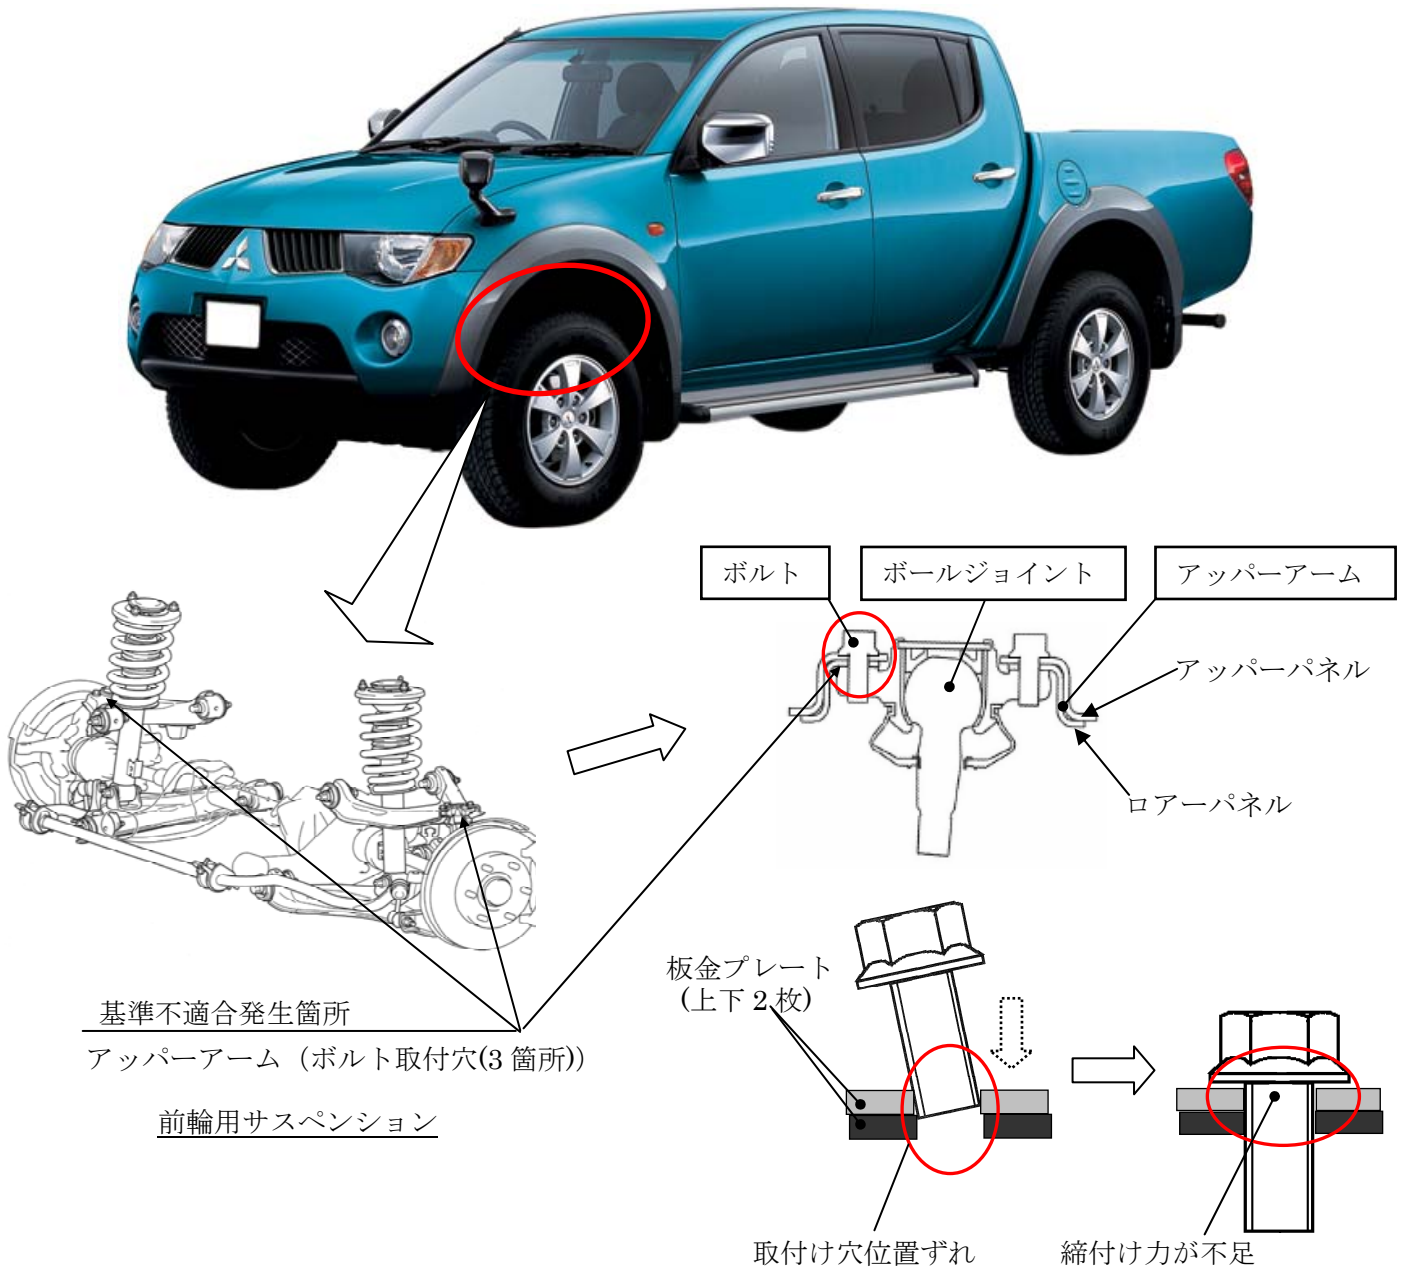
前輪用サスペンションのアップパーアームにおいて、2枚の板金プレートの溶接時の位置管理が不適切なため、板金プレートのアップパーアームボールジョイント取付け穴位置がずれているものがある。そのため、取付けボルトがかじり、締付け力が不足する場合があります。使用過程でボルトが緩み、ボールジョイントが外れ、走行不能となるおそれがある。

注：図中の 内は、点検を行い、必要に応じて交換する部品を示す。

全車両、アップパーアームボールジョイントの取付け状態を確認し、取付けボルトが、脱落した状態、緩んだ状態若しくは固着した状態である場合、又はアップパーアームの当該ボルト取付け穴に変形が認められる場合は、アップパーアーム一式を良品と交換し、このような状態が認められない場合は、当該ボルトを規定トルクで締め付け直す。
