改善箇所説明図

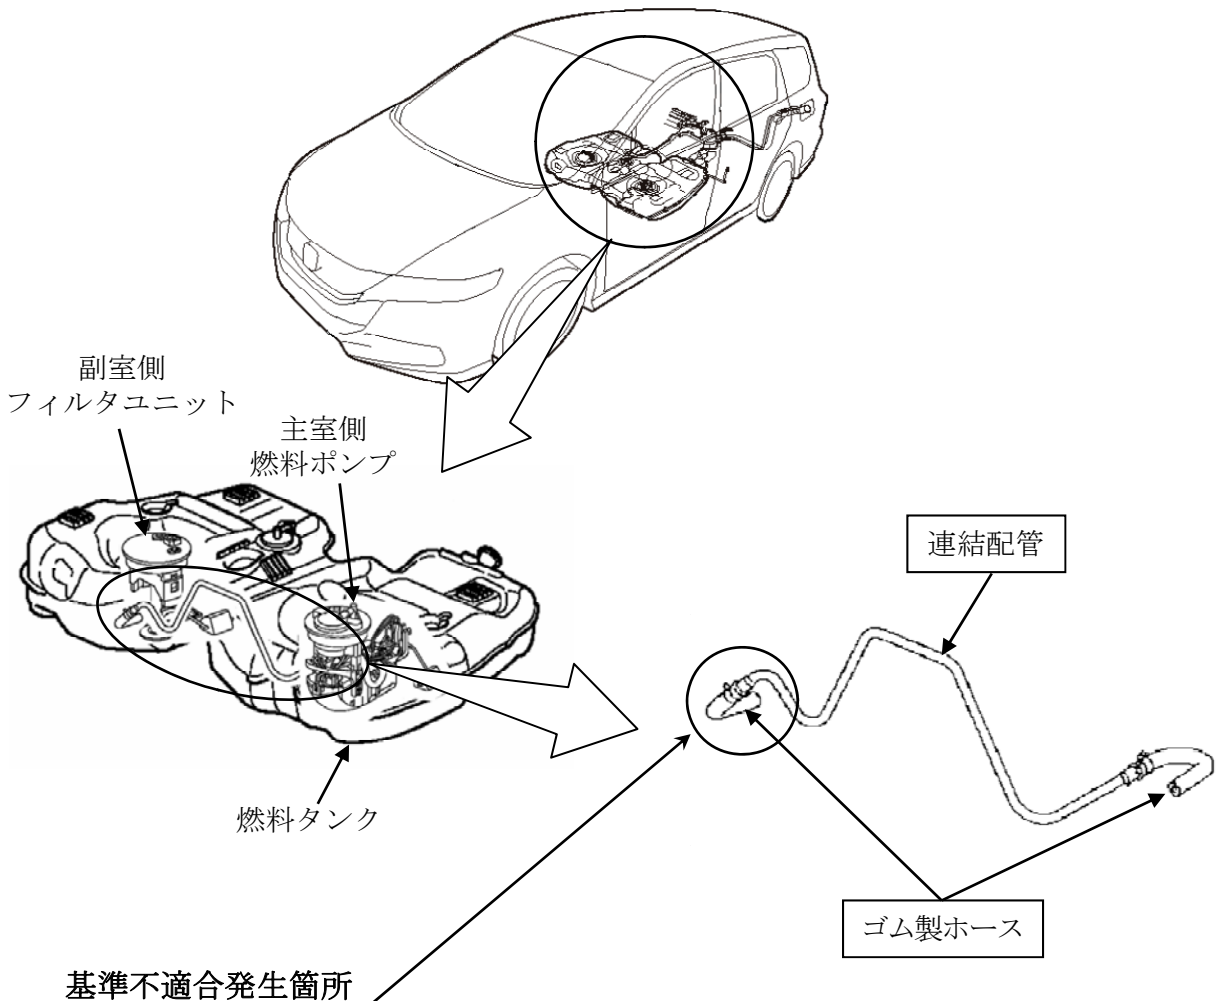
主室と副室の2室からなる燃料タンクを内部で連結する配管のゴム製ホースと副室側のフィルタユニットを組み付ける作業が不適切なため、当該ゴム製ホースが振れて閉塞するものがある。そのため、副室に燃料が残っていても主室に十分供給されず、主室の燃料がなくなるとエンジンが停止し、再始動できなくなるおそれがある。

全車両、燃料タンクの連結配管及びゴム製ホースを新品と交換し、当該ゴム製ホースとフィルタユニットを正しく組み付ける。
