改善箇所説明図

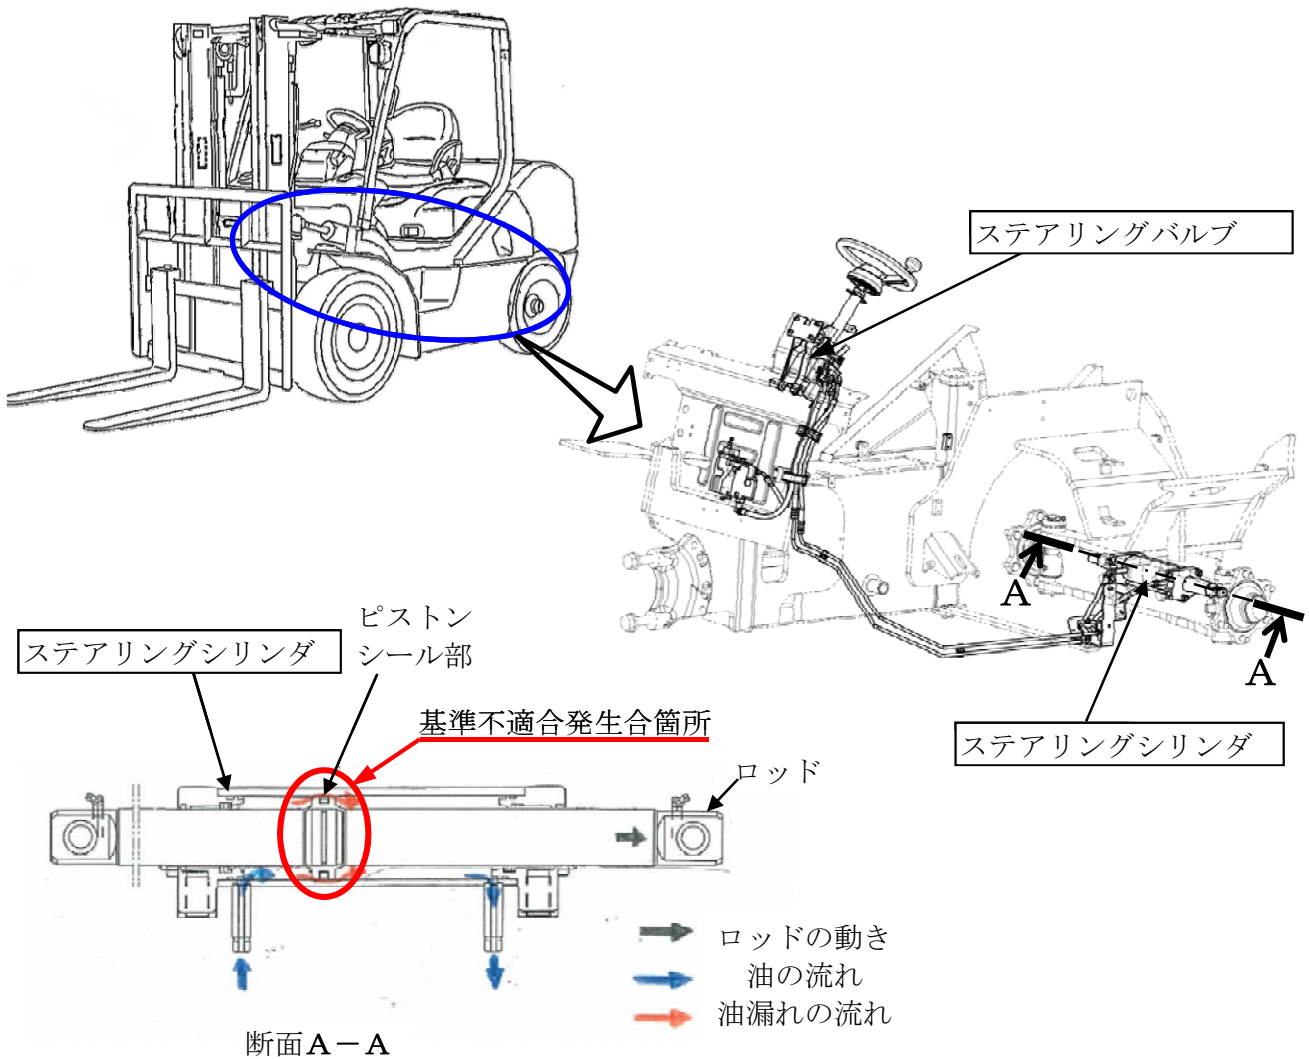
注: は交換部品を示す。

フォークリフトのかじ取装置において、ステアリングシリンダ内部に備えられているピストンシールの強度が不足しているため、当該シールが早期に摩耗する場合があります。そのため、そのままの状態で使用を続けると、ステアリングシリンダ内部でオイルが漏れ、最悪の場合かじ取操作ができなくなるおそれがある。

改善措置の内容：
全車両、ステアリングシリンダ及びステアリングバルブを対策品に交換する。
