# 改善箇所説明図

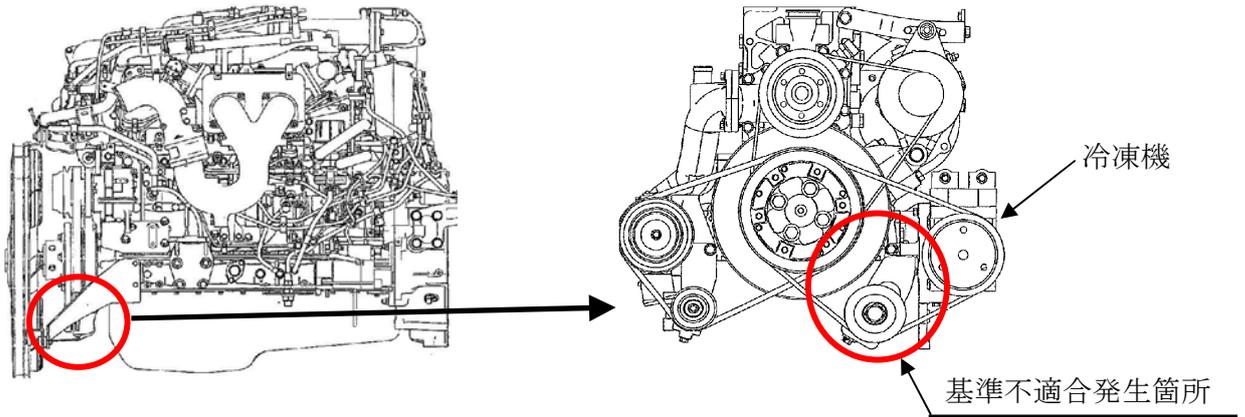
エンジン側面

冷凍車架装を行う車両の原動機において、冷凍機コンプレッサ駆動ベルト用のアイドルプーリ取付ブラケットの取付強度が不十分なため、ベルト張力及びコンプレッサ駆動力等により、当該ブラケットと冷凍機コンプレッサブラケットの合わせ面が摩耗するものがある。そのため、そのままの状態で使用を続けると、当該ブラケット取付ボルトが折損し、最悪の場合、プーリ及びブラケットが脱落し、他の交通の妨げとなるおそれがある。

全車両、アイドルプーリ取付ブラケット及び冷凍機コンプレッサブラケットを対策品と交換する。
