改善箇所説明図

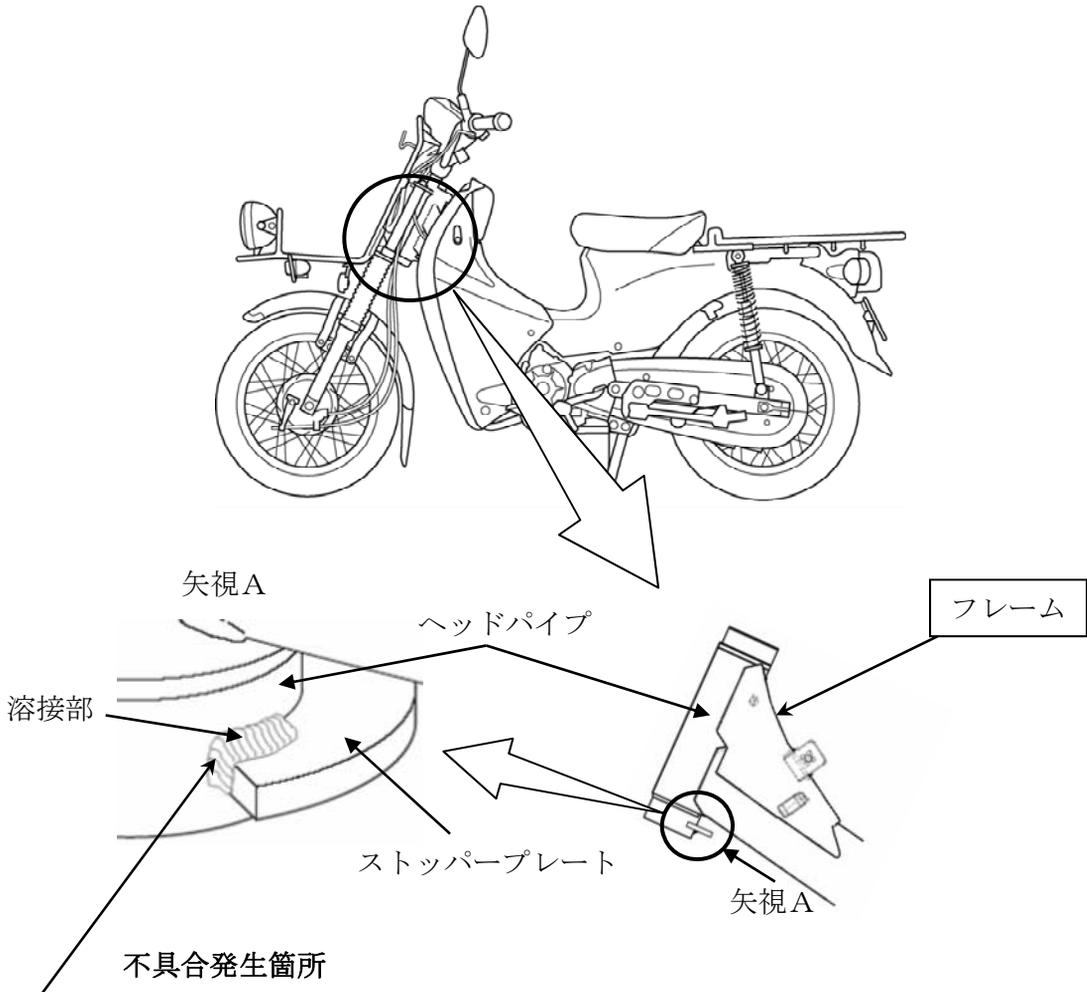
ハンドルの転舵角を規制するストッパープレートをフレームのヘッドパイプへ溶接する作業が不適切なため、溶接の溶け込みが不十分なものがある。そのため、ストッパーに駐車・停車時のハンドル転舵による衝撃が繰り返し加わると溶接部に亀裂が生じ、ストッパープレートが脱落するおそれがある。

全車両、ストッパープレートとヘッドパイプの溶接部を点検し、ヘッドパイプに亀裂が認められる場合はフレームを良品と交換する。亀裂が認められない場合であって、溶接状態が判定基準を外れたものは溶接補強を行う。
