改善箇所説明図

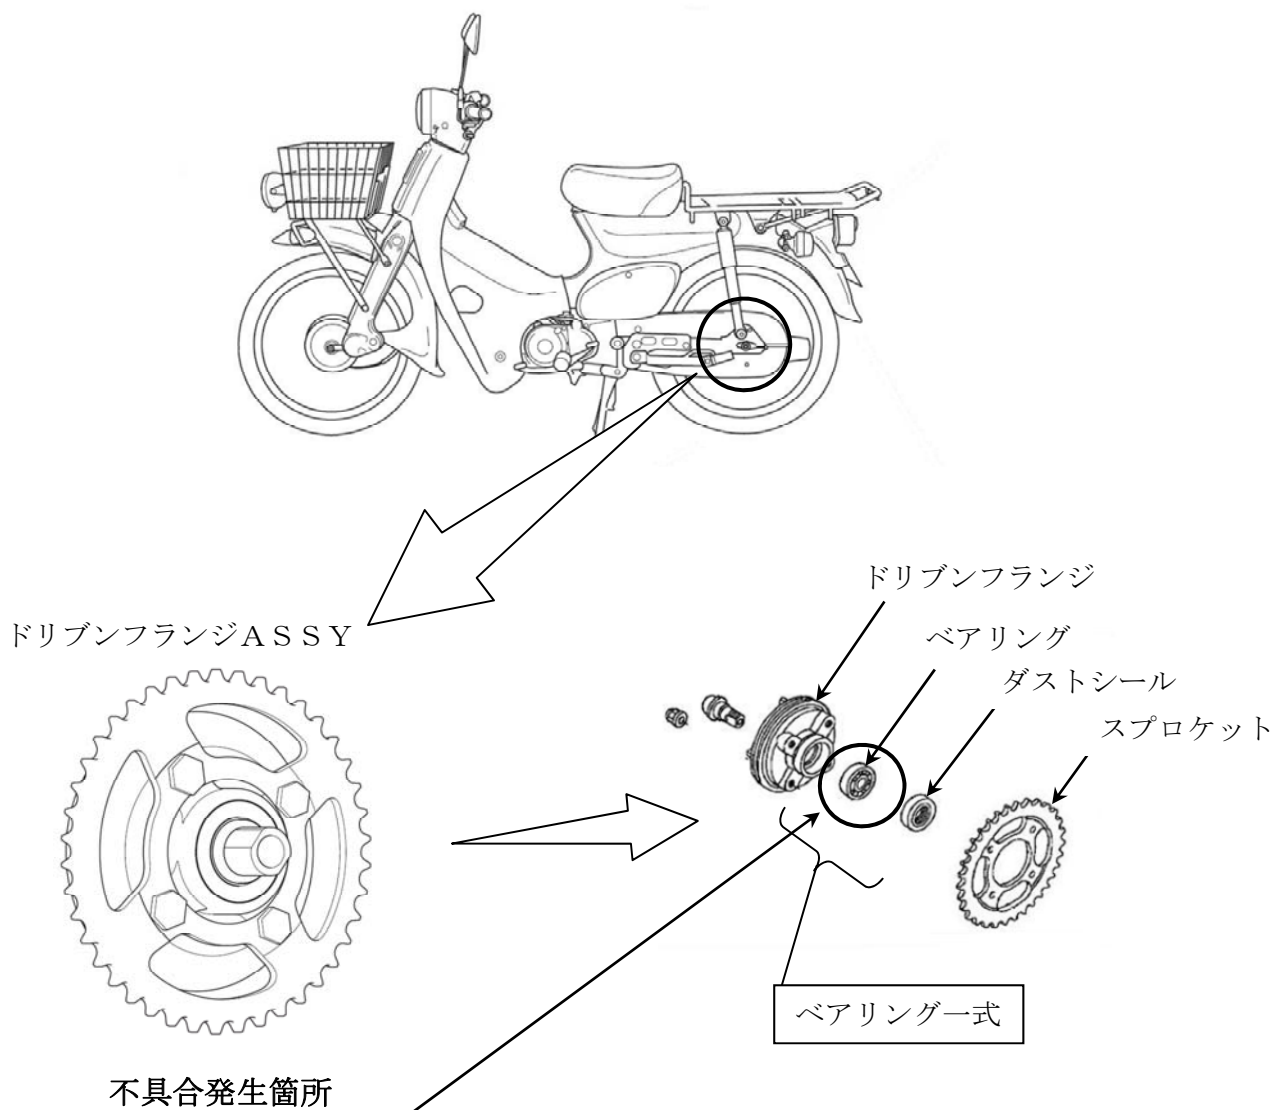
後輪を駆動するスプロケットを支えるベアリングにグリースが封入されていないものがある。そのため、そのまま使用を続けると、ベアリングの潤滑ができないため異音が発生し、最悪の場合、ベアリングが破損して固着し、走行不能となるおそれがある。

全車両、ベアリング一式を良品と交換する。

識別: 車台番号打刻付近に黄色の識別ラベルを貼付する。
