改善箇所説明図①

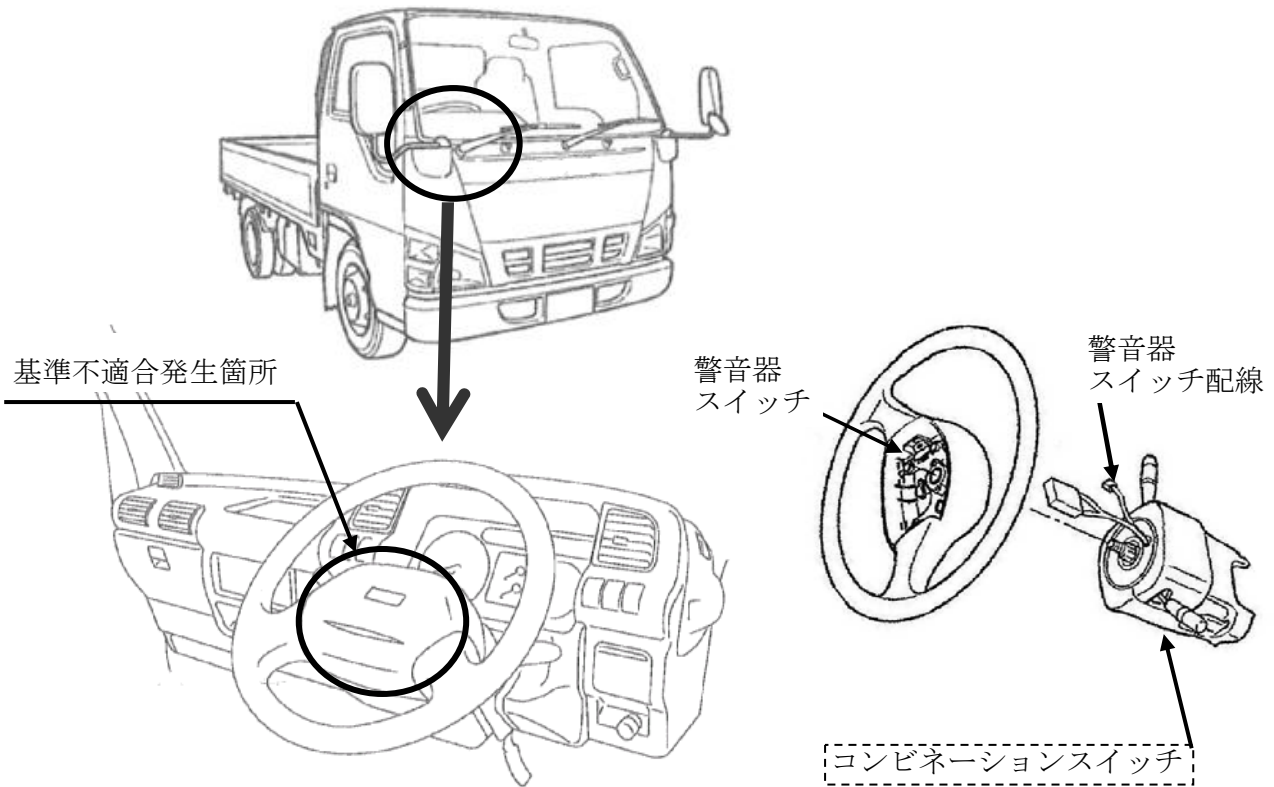
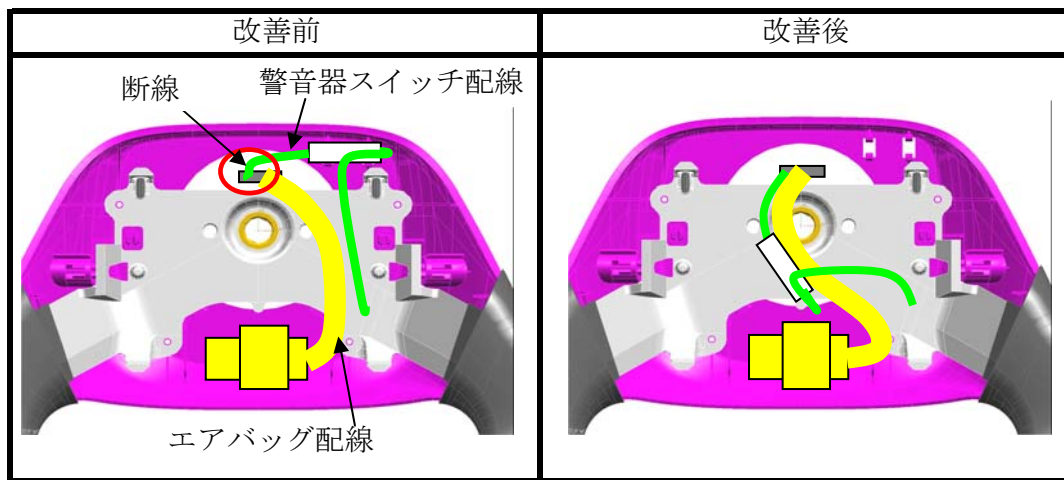
警音器スイッチ配線において、配索が不適切なため、ハンドル操作の繰り返しにより、当該配線が断線することがある。そのため、最悪の場合、警音器が鳴らなくなるおそれがある。

改善の内容：
 全車両、警音器スイッチ配線の配索位置を変更する。また、警音器が鳴らない場合は、コンビネーションスイッチを交換する。

識別：リレーボックス蓋の裏に、緑色シールを貼付する。
