改善箇所説明図②

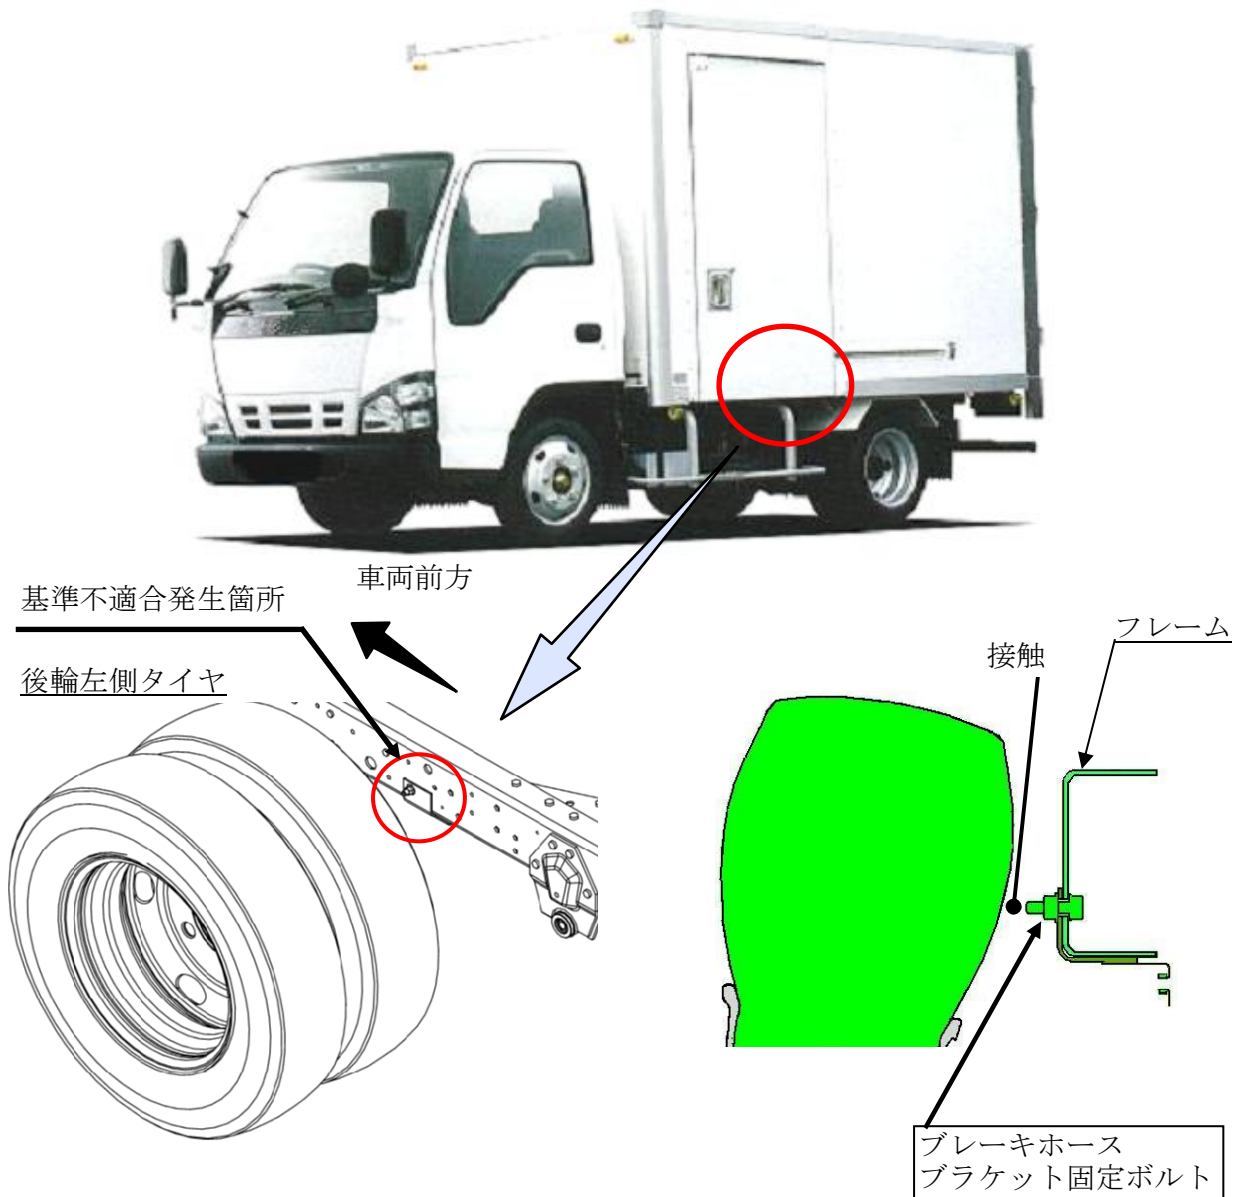
後輪左側タイヤにおいて、ブレーキホースブラケット固定ボルトとのクリアランスが不適切なため、高重心架装した車両で急旋回走行等を行うと、当該ボルトとタイヤの側面が接触するおそれがある。

改善の内容： 全車両、ブレーキホースブラケット固定ボルトの向きを変更する。

識別：ブレーキホースブラケット固定ボルトの頭部に黄色ペイントを塗布する。
