改善箇所説明図③

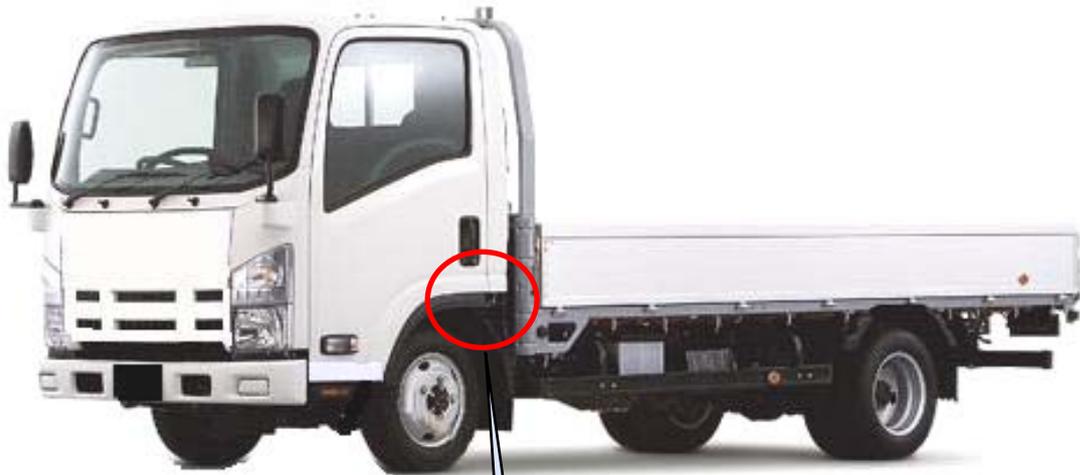
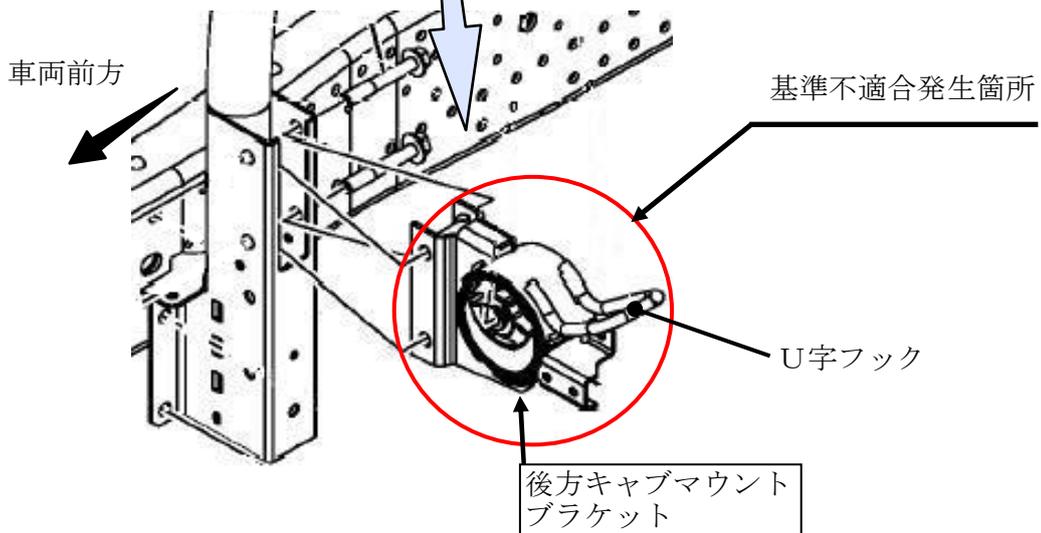
後方キャブマウントブラケットにおいて、キャブチルトの際、一時的にキャブを保持するためのU字フックの溶接が不適切なため、キャブを降ろした時の衝撃で溶接が剥がれるものがある。そのため、そのままの状態で使用を続けると、最悪の場合、当該フックが脱落するおそれがある。

改善の内容： 全車両、後方キャブマウントブラケットを良品に交換する。

識別：左側後方キャブマウントブラケットのU字フック近傍に白色ペイントを塗布する。
