改善箇所説明図

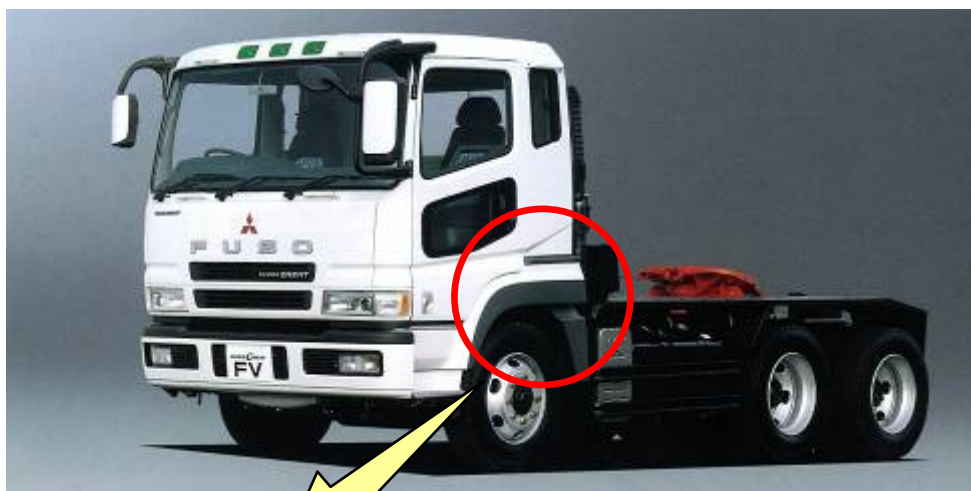
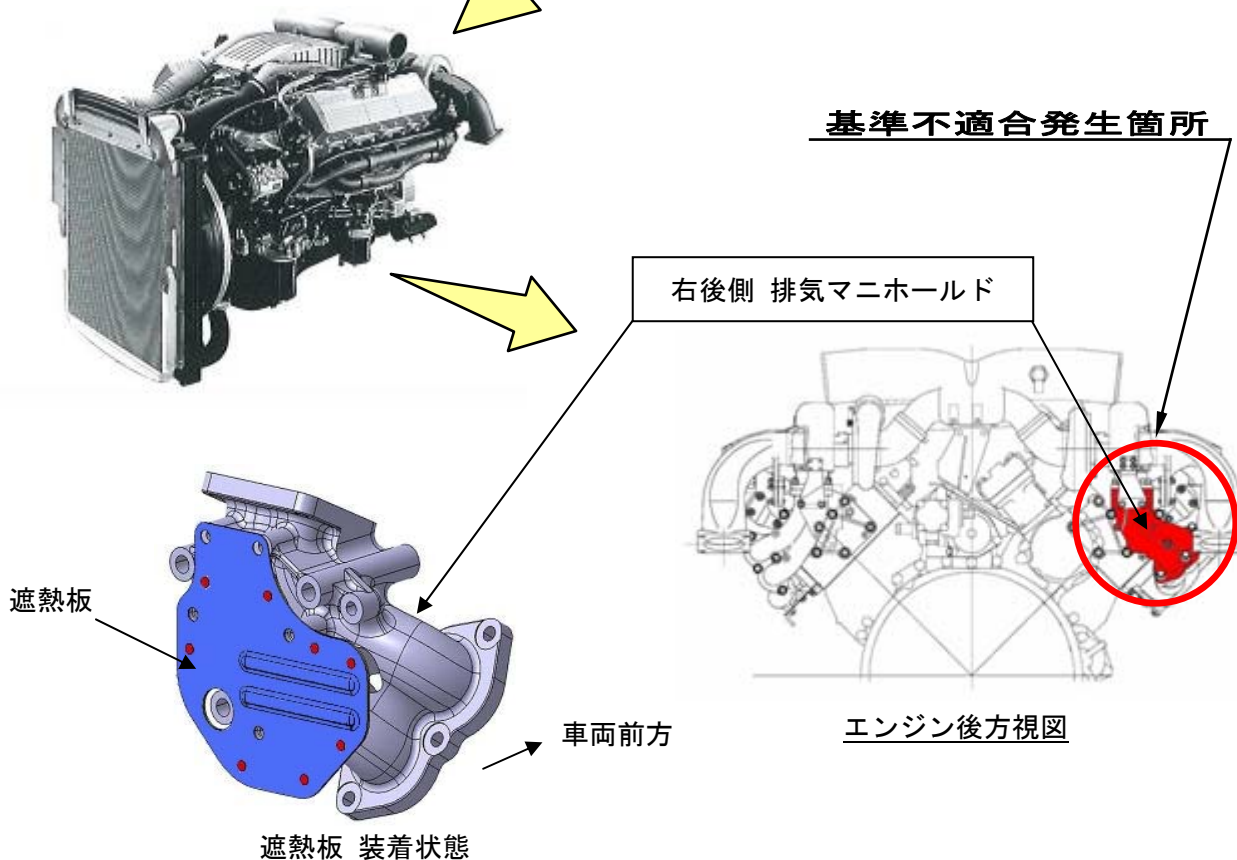
大型トラックにおいて、燃料フィルターの定期交換、燃料タンクの定期的な清掃が不適切な場合、燃料中に不純物が混入するとインジェクタのシート部が摩耗し、燃料噴射量が増大することがある。そのため、排気温度が上昇して右後側の排気マニホールドが亀裂し、排気ガスが漏れて樹脂製のリヤカバーを焼損するおそれがある。

全車両、右後側の排気マニホールドに遮熱板を装着するとともに、当該マニホールドに亀裂が認められる場合は新品と交換する。
