# 改善箇所説明図

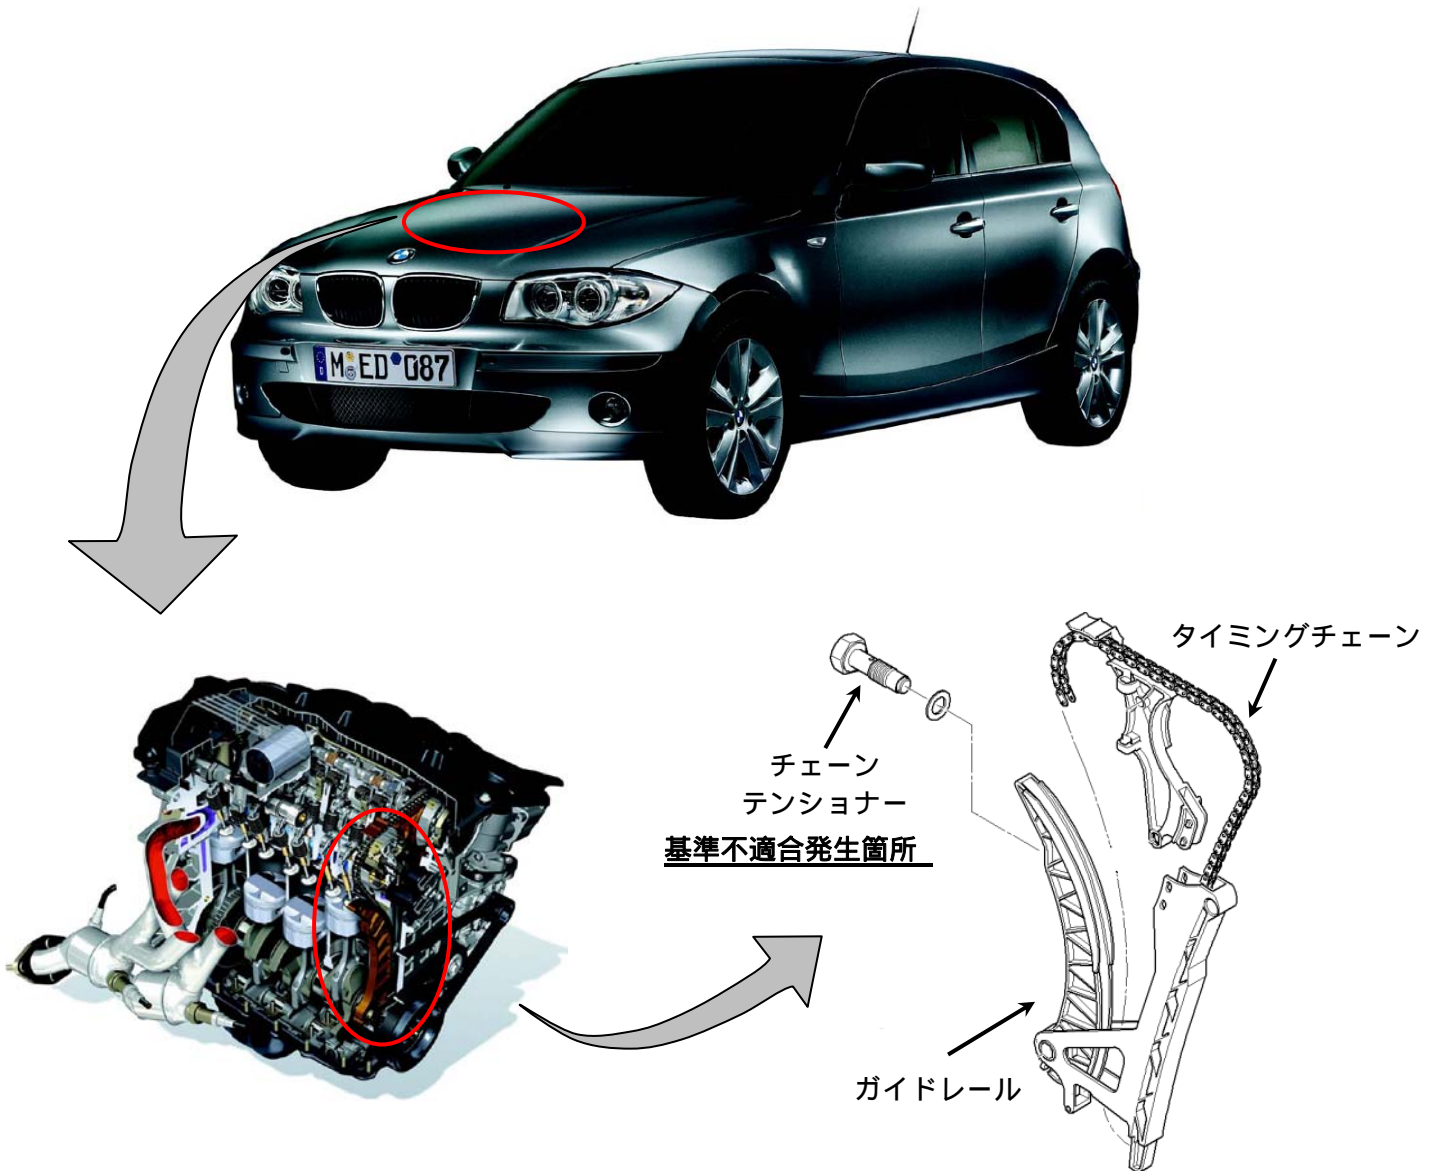
エンジンのカムシャフト駆動用タイミングチェーンの張力を調整するテンショナーのストロークが不十分なため、タイミングチェーンの張力を維持できない場合がある。その結果、タイミングチェーンの張力が弱くなり、チェーンがカムシャフト駆動用スプロケットの歯を飛び越えてエンジン不調を引き起こし、最悪の場合、走行不能となるおそれがある。

全車両、チェーンテンショナーを対策品と交換する。

識別：チェーンテンショナーボルト部に黄色ペイントを塗布する。
