改善箇所説明図

注) キャデラック エスカレードで説明

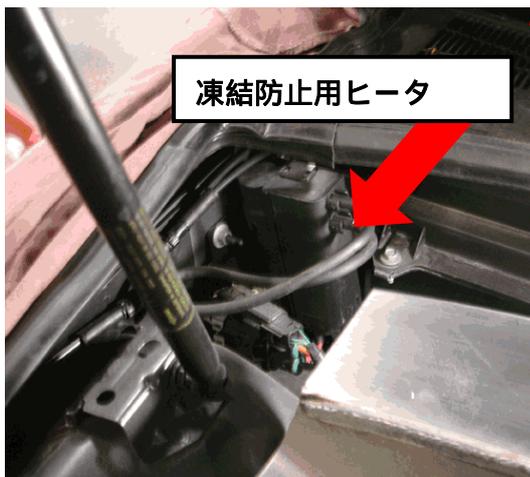
不具合発生箇所

□内は、取り外す部品を示す。

基準不適合発生箇所

洗剤の凍結防止用ヒータを制御する電子回路の保護機能が不適切であるため、プリント基板が過熱することがある。そのため、当該ヒータ内の洗剤配管が溶損して、洗剤が噴射されない場合があり、最悪の場合、火災が発生するおそれがある。

<改善内容>

全車両、洗剤の凍結防止用ヒータ機能を取り外す。

<識別方法>

左ストラット部分に黄色ペイントを塗布する。
