改善箇所説明図

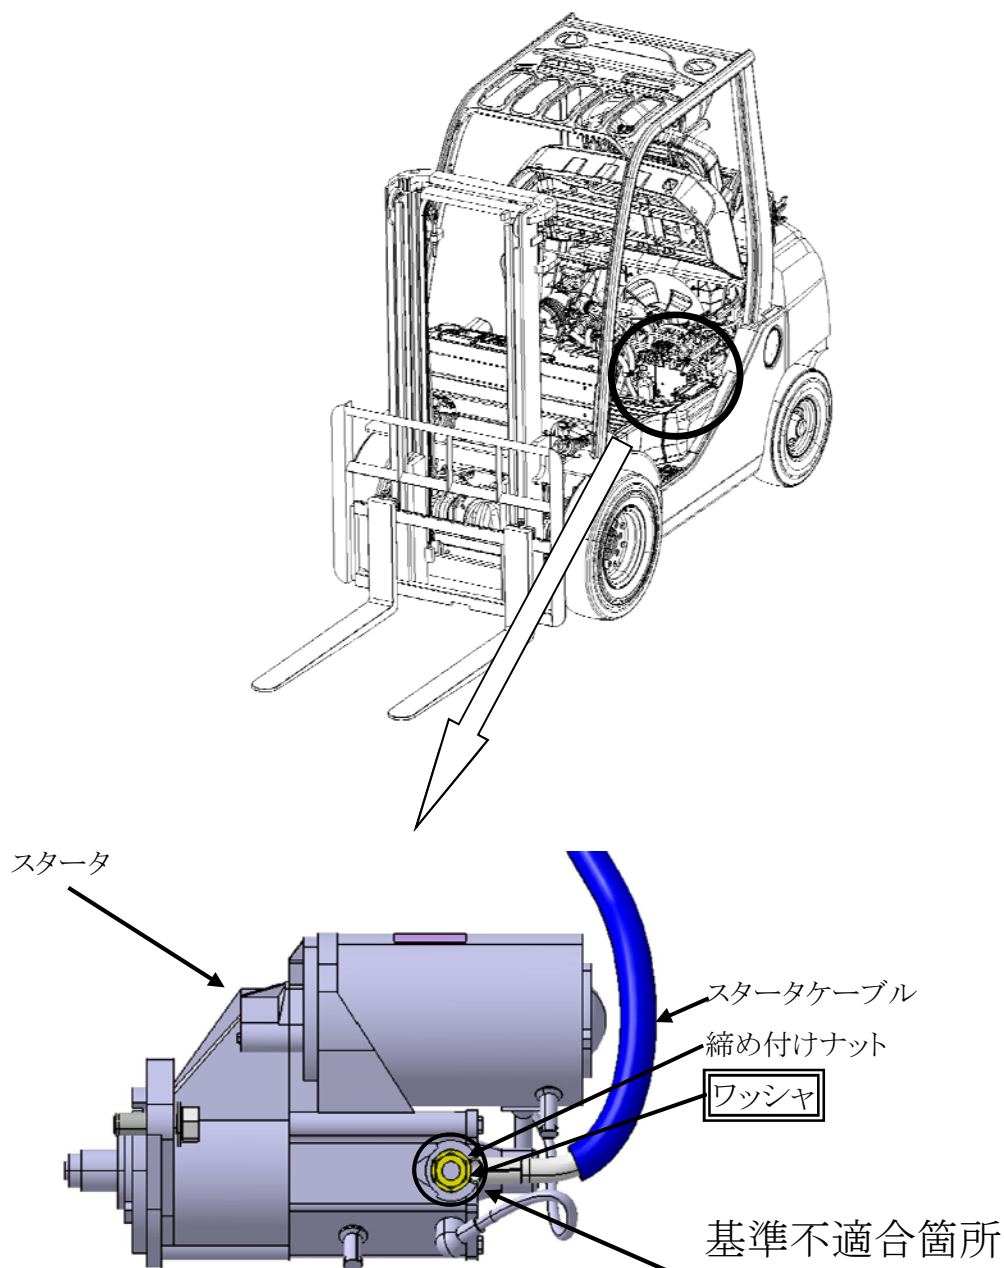
エンジン式フォークリフトのディーゼルエンジン搭載車において、スタータケーブルの締め付けナットが適切に締め付けられていないものがあるため、当該ナットが緩む場合がある。そのため、そのままの状態で使用を続けると、接触不良によりスタータリレー回路に過大な電流が流れ、ヒューズ切れによりエンジンが始動できなくなるおそれがある。

全車両、スタータケーブルの締め付けナット用ワッシャをスプリングワッシャに変更し、規定トルクで締め付ける。

識別：黄色のペイントをスタータケーブルに塗布する。
