# 自動車運送事業に係る交通事故要因分析報告書（平成21年度）

〔第3分冊〕 社会的影響の大きい重大事故の要因分析

平成22年7月1日

国土交通省自動車交通局

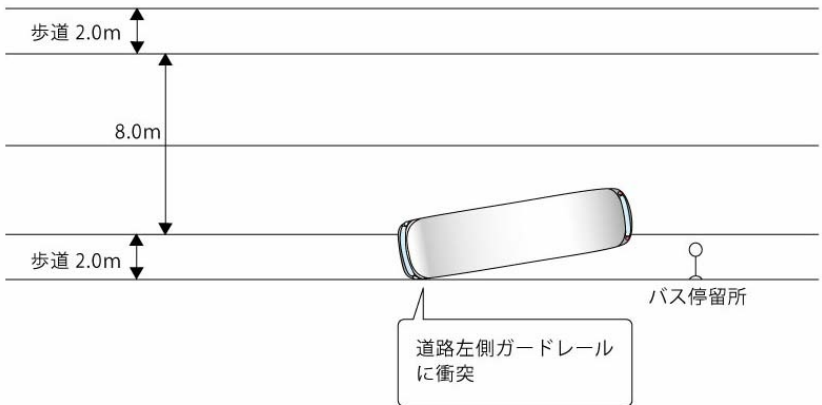
① 乗合バスの運転者が運転中に意識混濁となった事故【乗合】	
<p>(事故概要)</p>

<p>乗合バス運転者が、運転中に低血糖により意識混濁となり、ガードレールに衝突した。運転者は医療機関に緊急搬送された。乗客等に、当該事故によるけが人はいなかった。</p>	
要 因	再発防止策
<p>事業者は、雇入時の健康診断において、血糖検査等を行わず、運転者が I 型糖尿病であると知らないまま乗車させていた。</p> <p>運転者は、運転中に気分が悪くなったにもかかわらず、その後も運行を続けた。</p>	<ul style="list-style-type: none"> <li>・ 事業者は、健康診断における法定検査項目の受診を指示し、運転者に受けさせる。</li> <li>・ 事業者は、運転者に疾病等を必ず申告させるように指導を行う。</li> <li>・ 運転者は、運転中に体調の異常を感じた場合、速やかに営業所に報告して指示に従う。</li> </ul>

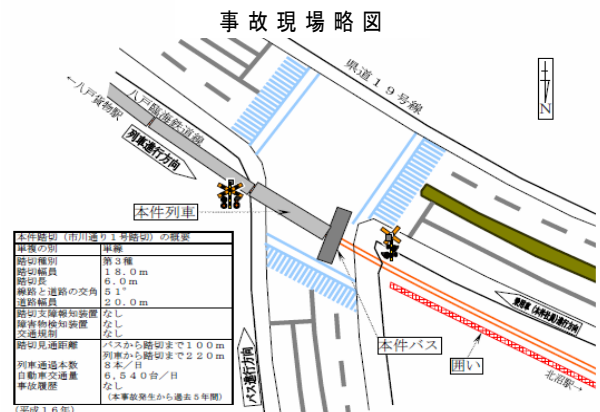
## ② 乗合バスの貨物列車との踏切事故【乗合】

乗合バスが遮断機のない踏切を横断する際、左側から来た貨物列車と衝突した。

当該バスの乗員の3名が重傷、3名が軽傷を負った。

事故当時、当該運行が予定時刻より遅れていたため、運転者は、急いでおり、踏切手前において一時停止を行わなかった。

また、運転者は、列車が右から来ると思い、右側のみの安全確認を行い、踏切に進入し左から来た列車と衝突した。

踏切の警報灯が運転者から見えなかった。

- 輸送の安全を確保することを最優先し、ダイヤの乱れがあった場合でも安全確認を的確に行う。
- 踏切を通過する際には、踏切の直前で必ず一時停止を行い、左右の安全を確認した上で、踏切を通過する。
- 踏切に遮断機を設置すること、又は運転者からも見える警報灯を設置することが望ましい。

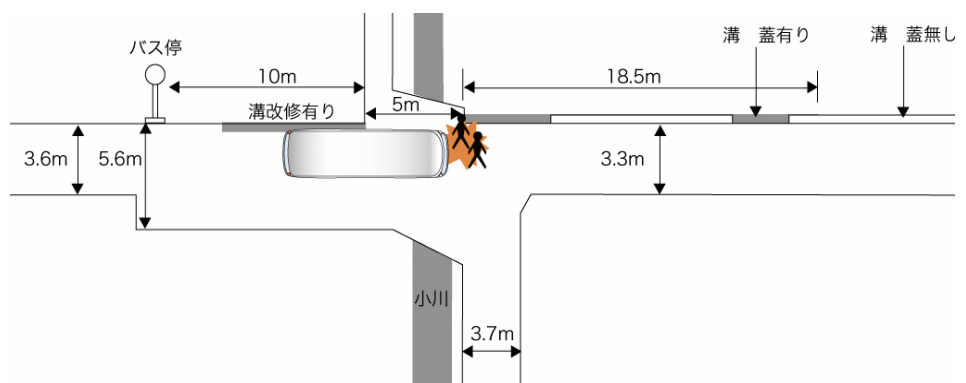
## ③ 乗合バスによる歩行者の死傷事故【乗合】

乗合バスが、停留所で乗客の小学生3名を降車扱いして発進したところ、その停留所で降車した小学生2名をはねた。はねられた小学生1名が死亡し、1名が重傷を負った。

運転者は、発進の際に、アンダーミラー等によるバスの直前及び左右の確認等を確実にせず発進した。

- 幼児又は児童の行動特性に十分注意し、運転している車両の構造上の特性（視界及び死角）を把握して運転する。
- 発進時にはアンダーミラー等の間接視界も含めて、指差しによる確実な安全確認を行う。

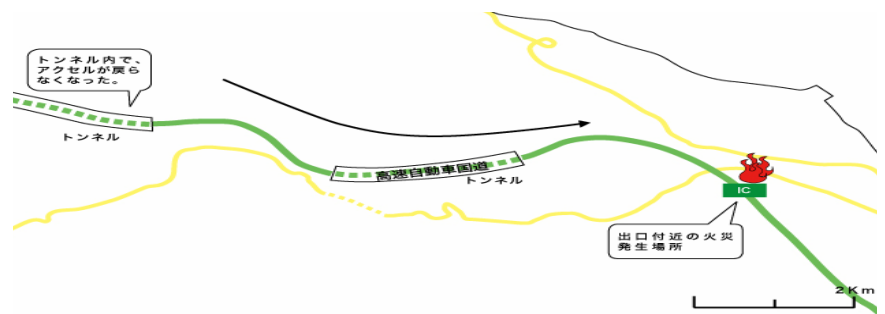
#### ④貸切バスの車両火災事故【貸切】

貸切バスが、高速自動車国道を走行中、アクセル制御不能の状態となり、ブレーキ操作により、速度を60km/hから70km/hに保ちながら走行し続けたところ、右前輪から出火し、当該バスは全焼した。乗客等にけが人はいなかった。

貸切バスの整備に当たった整備工がアクセル・リターンスプリングを交換した際、スプリングカバー（耐振ゴム）を装着しなかったため、走行中にアクセル・リターンスプリングが脱落し、アクセルが制御不能となった。

定期点検整備要領書に、スプリングカバーについての記載がなく、整備工は、その点検の必要性を認識していなかった。

運転者は、アクセルが故障したにもかかわらず、車両を緊急停止させずに、ブレーキ操作により走行し続けたため、ブレーキが過熱し、火災が発生した。

- 定期点検整備要領書等に、必要な点検整備として、アクセル・リターンスプリングの点検において、スプリングカバー（耐振ゴム）の取り付け状況の確認も合わせて実施することを記載する（これにより、事業者が当該点検を実施すべきことが明確になる。）。
- 運転者は、ブレーキを多用することで起こりうる現象をよく理解し、車両故障が発生した場合は、速やかに停車し、乗客の避難及び運行管理者への報告等の必要な措置を行う。

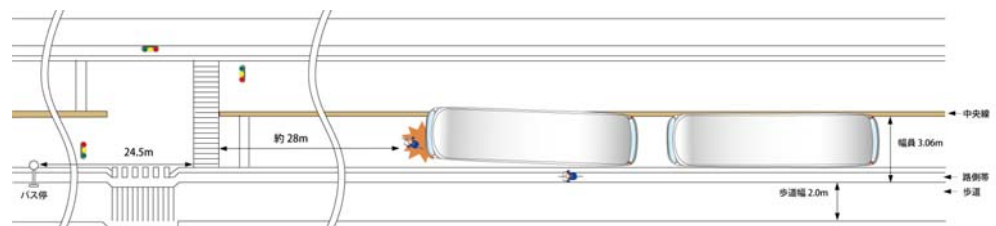
#### ⑤乗合バスによる自転車運転者の死亡事故【乗合】

乗合バスが国道（制限速度50km/h）を約30km/hで走行中、車道の左側端を走行している自転車を追い抜こうとしたところ、自転車を運転していた男性が急に車道の横断を開始したため、避けられずに当該バスと自転車が衝突し、自転車を運転していた男性が転倒した。転倒した男性は死亡した。

当該道路は、はみ出し禁止の道路であり、当該バスは、中央線をはみ出さずに、自転車と安全な間隔を保って、自転車を追い越すことは難しかったが、追い抜こうとした。

歩行者や自転車を追い越す際は、十分な安全な間隔を保ち、これが保てないときは、追い抜かない。

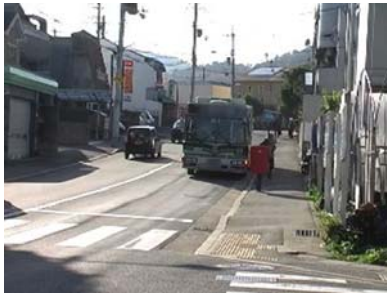
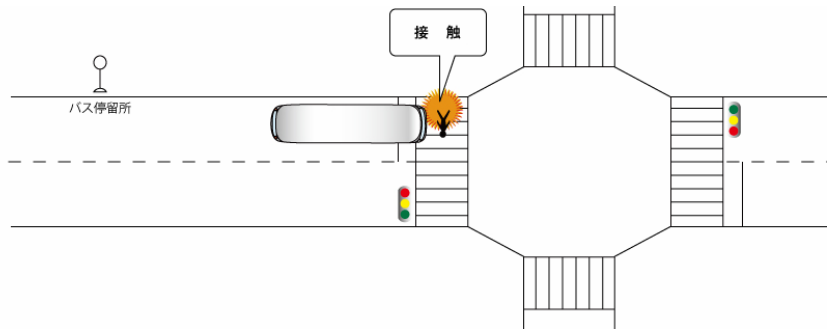
⑥乗合バスによる歩行者死亡事故 【乗合】

乗合バスの運転者が、信号が青に変わって発進したところ、横断歩道を横断中の歩行者に当該バスが接触し、車体下部へ巻き込んだ。巻き込まれた被害者は、死亡した。

要 因	再発防止策
<p>運転者は、赤信号で停止した際、終車灯の操作を行い、気が付くと信号が青に変わったので発進したが、その際周囲の確認を怠ったことにより、横断中の歩行者を見落とした。</p>	<p>運転者は、運転中に安全を損なう操作をせず、発進時には、指差しによる周囲の確認を行う。</p>

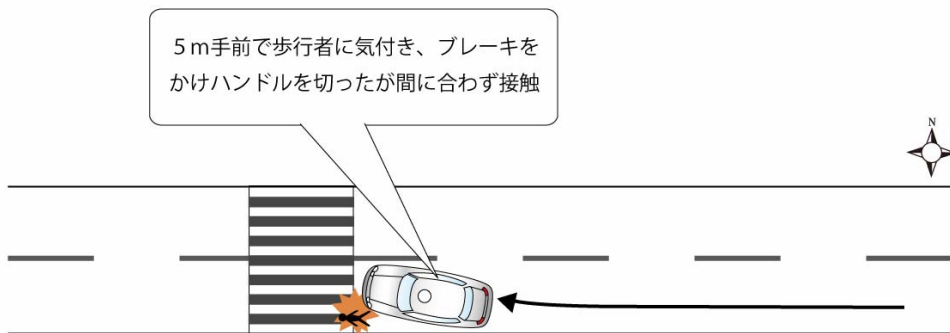
⑦ 高齢運転者のタクシーによる歩行者との接触事故 【乗用】

夜間 22 時頃、高齢運転者（72 歳）が運転している空車のタクシーが、信号のない横断歩道を左から横断している酒酔い状態の歩行者を見落とし、当該歩行者に接触し、当該歩行者が転倒した。転倒した歩行者は、重傷を負った。

要 因	再発防止策
<p>運転者に対する適齢診断において、「視力の矯正推奨、夜間視力が弱い」等の結果が出ていたが、事業者は、具体的な改善策の指導を行わず、運転者も視力矯正等を行っていなかった。</p>	<ul style="list-style-type: none"> <li>事業者は、適齢診断の結果を踏まえ、視力の矯正、夜間の安全運転等、運転者の適性に応じた特別な指導を確実に行う。</li> <li>運転者は、適齢診断の結果を理解し、視力を矯正し、特に夜間運転に注意する。</li> </ul>

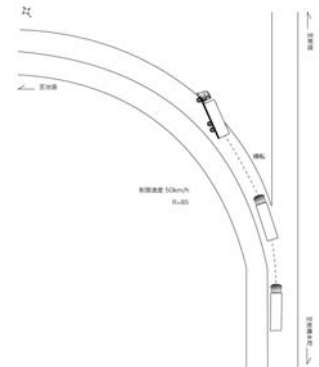
### ⑧コンテナセミトレーラの横転事故 その1【貨物】

40 フィート背高コンテナを積載したコンテナセミトレーラをけん引したトラクタが、首都高速道路の急な左カーブを走行中、カーブを曲がり切れずに横転し、側壁に衝突した。当該事故により、運転者は死亡した。

運転者は、制限速度 50km/h の急な左カーブ (R85) を 70km/h で走行していた。  
 運転者は、事故日前1ヶ月において、改善基準告示に違反する勤務が多く、運転が過労運転であった可能性が考えられる。  
 事業者は、運行経路等は運転者任せで、特殊車両通行許可を得ている経路の指示もなかった。

- ・ 運転者は、トレーラの車両特性を理解し、カーブに応じた安全速度で運転をする。
- ・ 事業者は、改善基準告示違反とならないような運行計画を作成する。
- ・ 事業者は、運転者に特殊車両通行許可を受けた経路を示し、それを運転者に適切に把握させるとともに、注意すべき箇所に対して詳細な指示を行う。

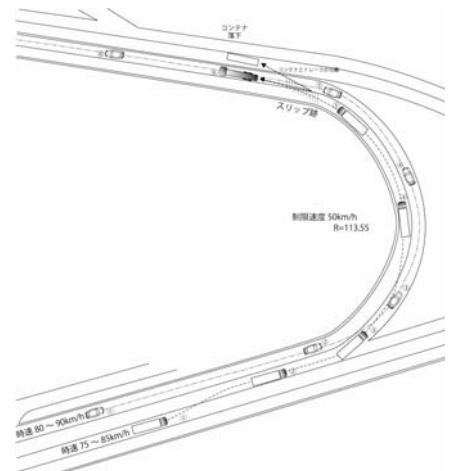
### ⑨コンテナセミトレーラのコンテナ落下事故【貨物】

40 フィート背高コンテナを積載したコンテナセミトレーラをけん引したトラクタが、阪神高速道路の右カーブ出口付近を走行中、コンテナがトレーラから外れ、反対車線に落下した。落下したコンテナに衝突した乗用車2台の乗員のうち、1名が重傷、5名が軽傷を負った。

運転者は、制限速度 50km/h の急な左カーブ (R114) を 75km/h で走行しており、また、落下直前に急ブレーキを踏んでいた。  
 コンテナ緊締装置の後部2箇所をロックしていなかった(後部2箇所をロックしていなかった場合、たとえ前部2箇所をロックしても、急ブレーキの影響、上下振動、遠心力等により、コンテナが浮き上がり、前部ロックピンからコンテナが外れ、落下する可能性がある。)

- ・ 運転者は、コンテナ緊締装置全てのロックを確認するとともに、コンテナセミトレーラの車両の特性を理解し、速度超過運転を行わない。
- ・ 事業者は、運転者に、コンテナ緊締装置のロックを確認し、乗務日報にロックした旨を記載する等の指導を行う。

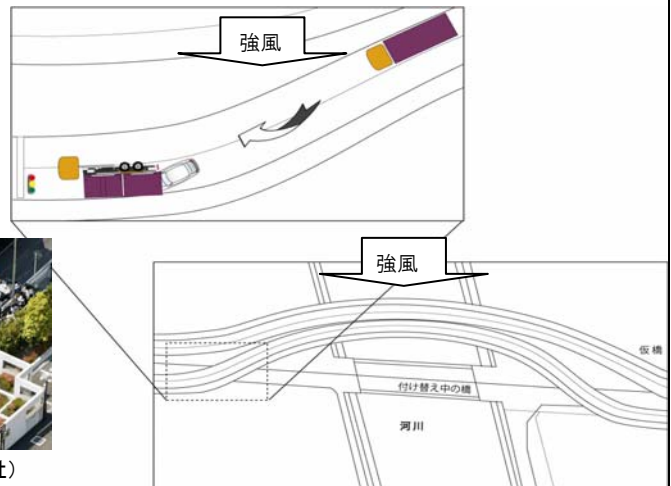
⑩ コンテナセミトレーラの横転事故 その2【貨物】

トラクタが40フィート背高コンテナを積載したコンテナセミトレーラをけん引し、橋の付け替え工事に伴い設けられた仮設橋の先の下り右カーブを走行中、コンテナが落下した。コンテナの下敷きになった乗用車の乗員のうち2名が死亡し、1名が軽傷を負った。

前部2箇所のコンテナ緊締装置をロックしておらず、横転限界速度が大きく低下(簡易計算によるとロック時67km/h、アンロック時55km/h)していたと、推定される。

事故時の速度は47km/hで、アンロック時の簡易計算上の横転限界速度より低いですが、当日の強風(風速13m/s)の影響(アンロック時はロック時より大きく影響を受ける。)、逆バンク(1.6%)の道路状況、急ハンドルでの切り返し操作による揺り返し現象の影響等を含め、横転に至った可能性が考えられる。

- ・ 運転者は、コンテナ緊締装置がアンロックでは、コンテナが落下するリスクが高くなることを理解し、緊締装置全てを確実に、ロックする。
- ・ 急ハンドルでの切り返し操作が、車両の横転につながる可能性があることを理解し、道路状況に応じたハンドル操作を行う。
- ・ 事業者は、ロックの実施を徹底するとともに、運行経路上の注意箇所、当日の天候等の走行上の注意点を運転者に伝える。

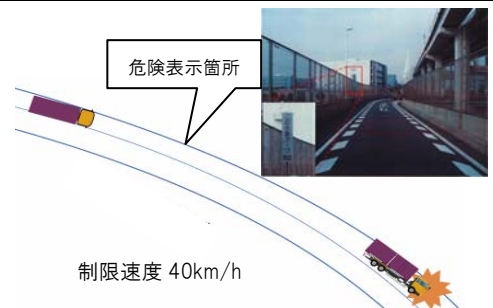
⑪ コンテナセミトレーラの側面衝突事故【貨物】

トラクタが20フィートコンテナを積載したコンテナセミトレーラをけん引して走行中、下り右カーブに差し掛かったところで側壁に衝突し、横転した。

運転者は割れたフロントガラスのすき間から脱出しようとして、10m下の道路に転落して死亡した。

現場はカーブの入り口付近であること、事故前のスリップ痕がないことから、運転者は、何らかの理由でカーブに近づいていることに気付かずに、側壁に衝突し、横転した可能性が考えられる。

事故前1ヶ月に改善基準告示違反が4件見られ、過労運転の可能性が考えられる。

- ・ 運転中は運転に集中する。
- ・ 事業者は、改善基準告示違反とならないような運行計画を作成する。
- ・ 「急カーブ」の標識を分かりやすくするとともに、凹凸舗装で体感的に急カーブを認識させることが望ましい。

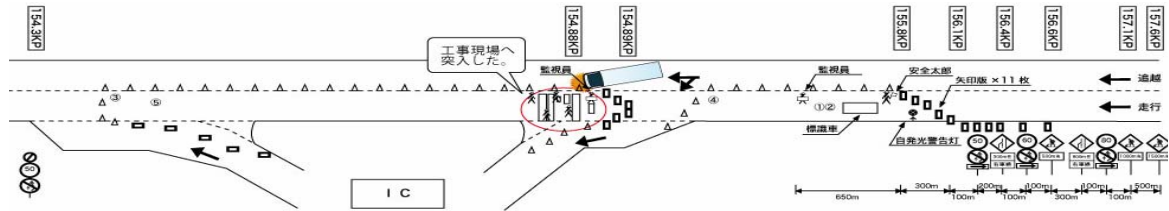
⑫ トラックの運転者の居眠り運転による事故【貨物】

高速道路を走行中のトラックが、車線規制により走行車線で行われていた工事現場に突入し、当該工事現場の作業員6名をはねた。はねられた作業員のうち4名が死亡し、2名が軽傷を負った。

運転者は、居眠り運転を行っていた。  
 運転者は、事故の2日前、3日前の休日に他の運送会社で運転者として就労（兼業許可は得ていなかった。）しており、また、事故前日は改善基準告示違反の就労をしており、これらにより、運転者は過労状態となり、居眠り運転を行った可能性が考えられる。

- ・ 運転者は、休日は疲労解消のための休養をとり、過労で安全運転に支障をきたす兼業は行わない。兼業が必要な場合は、就業規則に従い必ず事業者から許可を得、兼業を加味した運行管理を受ける。
- ・ 疲労や眠気を感じた場合は、直ちに運転を中止し休息をとる。
- ・ 事業者は、改善基準告示違反とならない運行計画を作成する。また、兼業に許可が必要であることを徹底するとともに、兼業を認めた場合は、これを加味した運行計画を作成する。
- ・ 居眠り運転によるふらつき等を検出するASV技術を備えた車両を導入することが望ましい。

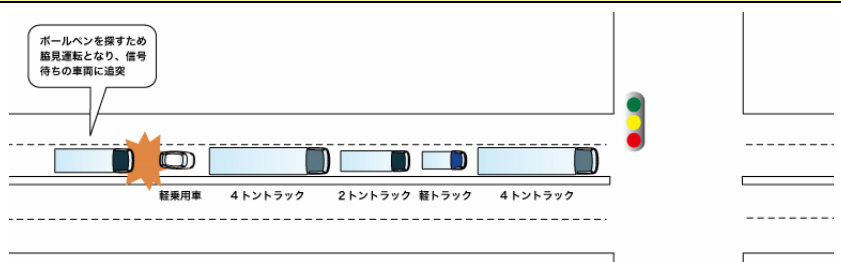
⑬ トラック運転者の飲酒運転による多重衝突事故【貨物】

朝6時頃、トラックが信号待ちの車両に追突し、事故後、運転者は、呼気中0.15mg/l以上のアルコールが検出された。この事故で1名が重傷、4名が軽傷を負った。

運転者は、事故日前夜23時まで飲酒していた。  
 運行管理者が不在となる早朝等は、点呼が行われておらず、運転者は、酒気帯びのまま運転した。  
 運転者は、交差点手前で運転しながらボールペンを探して脇見運転となり、信号待ちの車両に追突した。

- ・ 事業者は、点呼実施者が不在にならないように運行管理者又は補助者を配置し、確実に対面による点呼を行い、点呼の際は、アルコール検知器を使用し、その結果を参考に酒気帯びの有無を確認する。
- ・ 運転者は、飲酒が運転に及ぼす影響、アルコールが体外に排出されるまでの時間などを理解し、運行予定の前夜は、飲酒をしない。

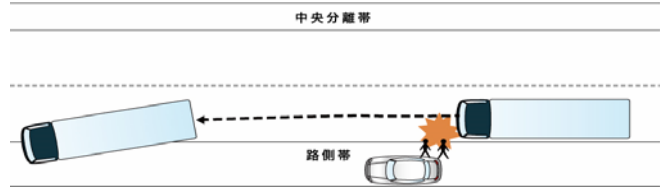
⑭ トラック運転者の居眠り運転による死亡事故【貨物】

早朝、トラックが高速自動車国道を約80km/hで走行中、路側帯で右側後輪のタイヤ交換をしていた2人をはねた。

トラックにはねられた2人は死亡した。

運転者は、オートクルーズコントロールを使用し、居眠り運転状態であった。  
 事故前1ヶ月に改善基準告示違反が4件あり、過労状態であった可能性が考えられる。  
 事業者は、夜間・早朝のオートクルーズコントロール機能を禁止する旨を指導していたが、運転者は、早朝に、運転中に眠くなってきたため、この機能を使用していた。

- ・ 運転中に眠気を感じた場合は、休憩をするか、又は睡眠をとる。
- ・ 事業者は、改善基準告示違反とならないような運行計画を作成する。
- ・ 事業者は、夜間・早朝のオートクルーズコントロール機能の使用を禁止している理由を運転者が十分に理解できるよう指導を行う。
- ・ 居眠り運転によるふらつき等を検出するASV技術を備えた車両を導入することが望ましい。

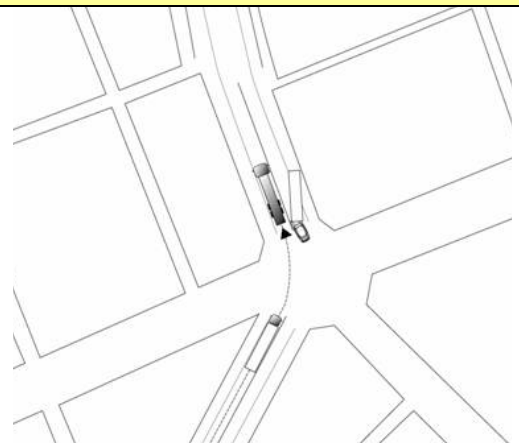
⑮ コンテナセミトレーラの横転事故 その3【貨物】

40フィート背高コンテナを積載したコンテナセミトレーラをトラクタがけん引して走行中、交差点の左カーブを曲がりきったところでコンテナが落下した。乗用車が落下したコンテナの下敷きとなり、当該乗用車の運転者が怪我を負い、また、コンテナに衝突した乗用車の乗員の4名が軽傷を負った。

制限速度40km/hのカーブ(R50)する交差点に68km/hで進入した。  
 前部2箇所のコンテナ緊締装置をロックしていなかった可能性があり、その場合、横転限界速度は大きく低下(簡易計算によるとロック時57km/h、アンロック時46km/h)したと推定される(ただし、事故時の速度は、ロックしていたとしても横転した可能性のある68km/hであった。)

- ・ 運転者は、コンテナセミトレーラの重心が高く横転しやすい等の車両の特性を理解し、高速でカーブに進入しない。
- ・ 事業者は、制限速度の遵守、ロックの実施等の指導を徹底する。

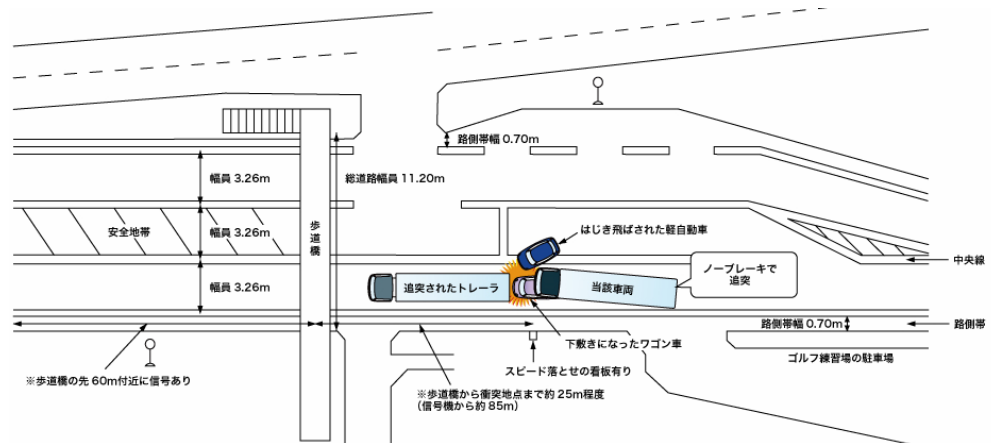
⑩トラックによる多重事故【貨物】

大型トラックが走行中、信号待ちの車列に追突した。当該事故に巻き込まれた車両の乗員の3名が死亡し、3名が重傷、3名が軽傷を負った。

運転者は、電話をかける場所を探して脇見をしており、ノーブレーキで追突した。  
 運転者は、事故日の9日前から連続運行し、車内で寝泊りを繰り返しており、また、事故前日の未明からの昼夜を問わない運行により、1日半の走行距離が約1200kmに達しており、事故時、運転者は相当過労状態であったと推定できる。

- ・ 事業者は、改善基準告示違反とならないような運行計画を作成する。
- ・ 衝突被害軽減ブレーキを装備した車両を導入することが望ましい。
