改善箇所説明図②

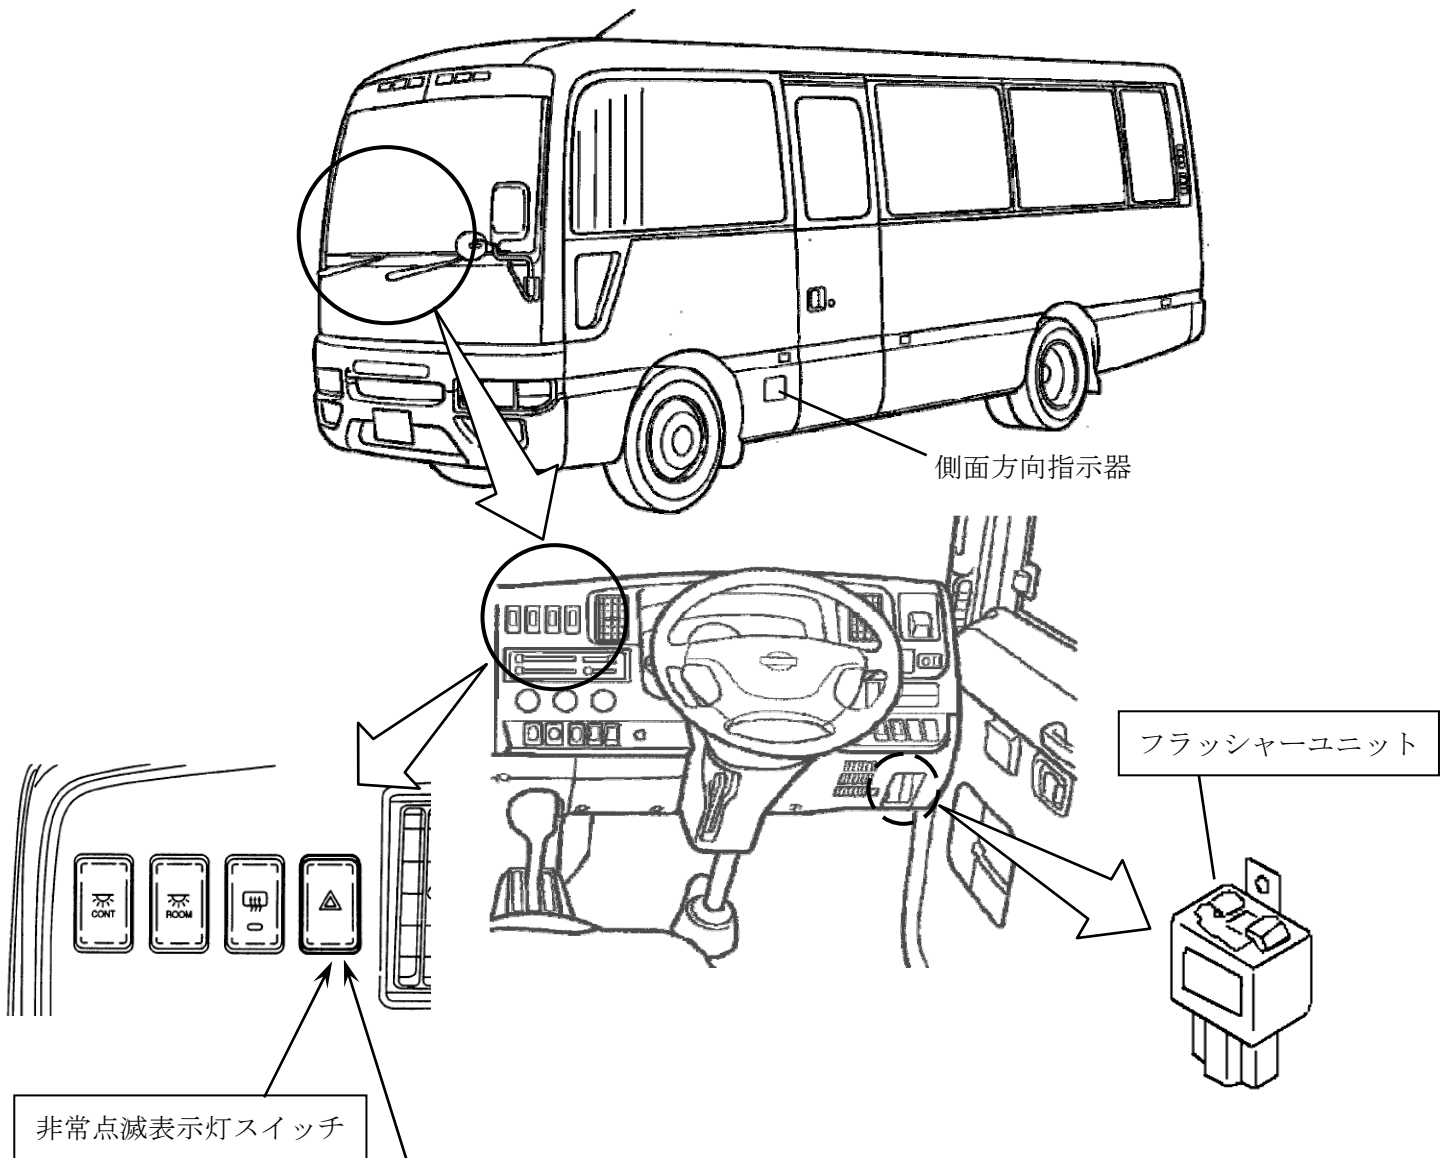
基準不適合発生箇所

側面方向指示器を備えた車両の非常点滅表示灯スイッチにおいて、接点の耐久性が不足しているため、当該スイッチ操作時の通電によりアーク放電が発生し、接点が摩耗するものがあり、最悪の場合、非常点滅表示灯が点灯しないおそれがある。

改善の内容

全車両、当該操作スイッチ、および、フラッシャーユニットを対策品と交換する。

識別：銀色のシールをモデルナンバープレートの右横に貼り付ける。
