改善箇所説明図

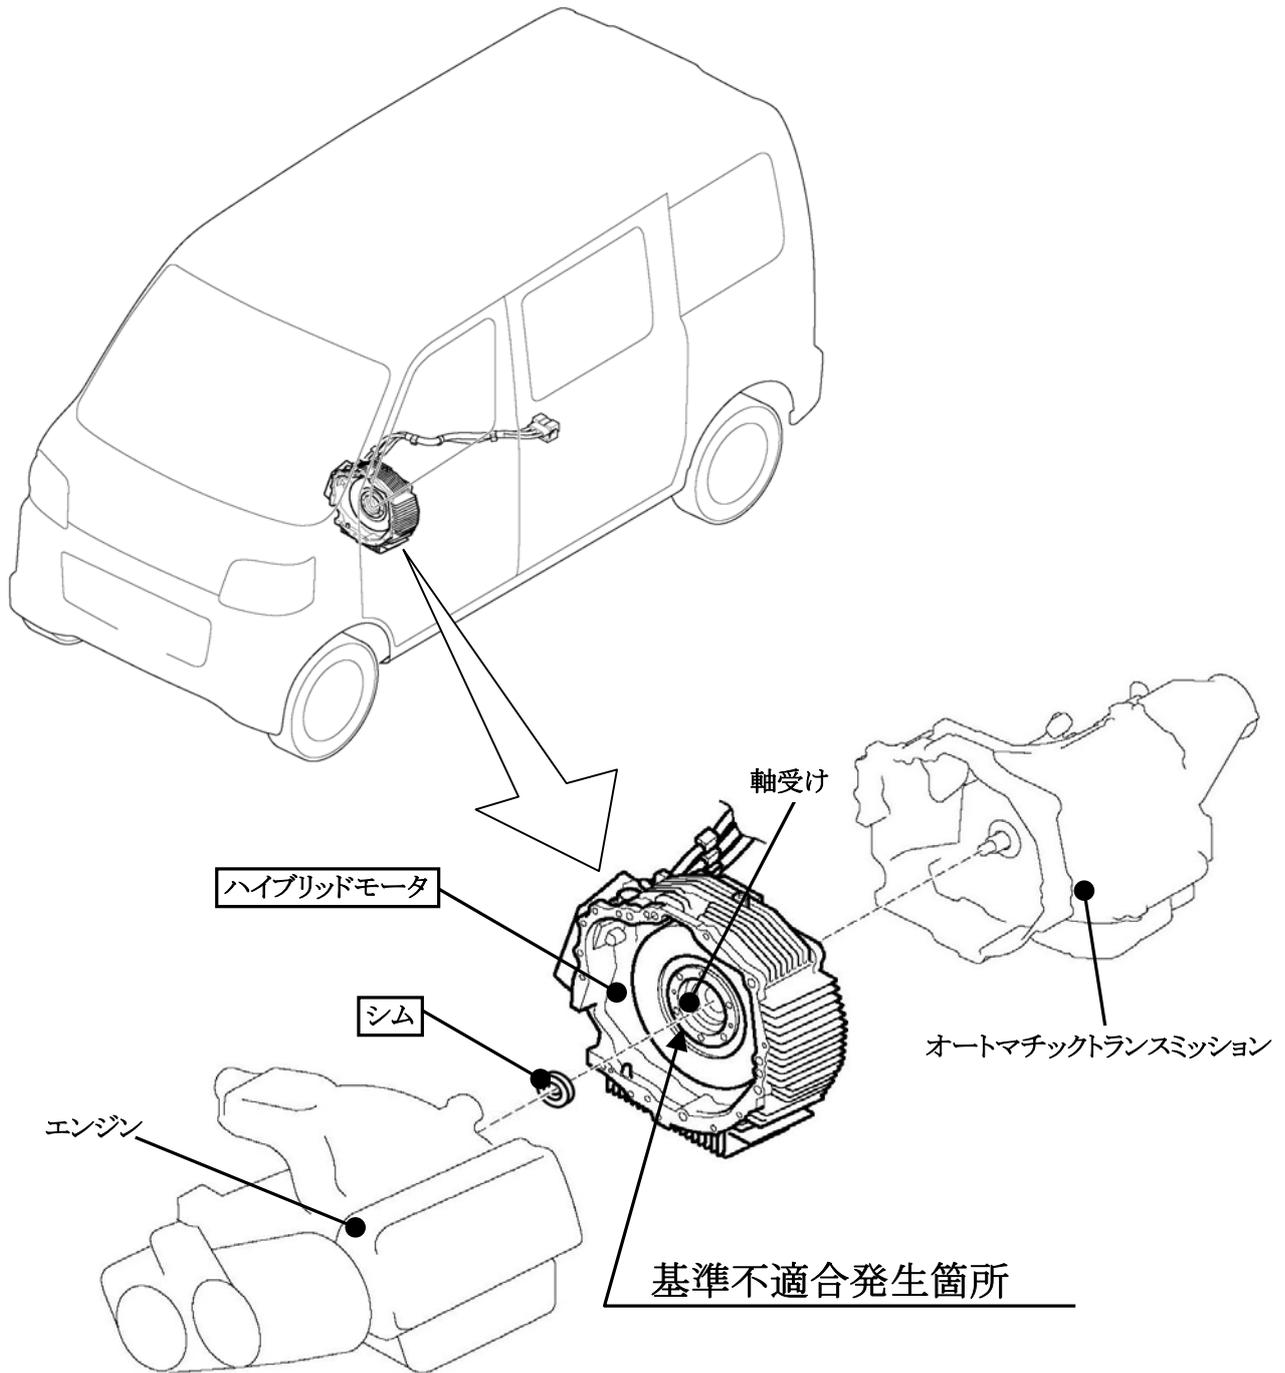
ハイブリッドモータの軸受け部において、加工機の管理不良による製造時の寸法ばらつきにより軸受けに過大な荷重がかかったものがあり、軸受けの発熱で当該軸受けのグリスが劣化するものがある。そのため、そのままの状態で使用を続けると、エンジンが停止するおそれがある。

全車両、モータを対策品と交換するとともに、隙間調整のためシムを追加する。
