## 改善箇所説明図

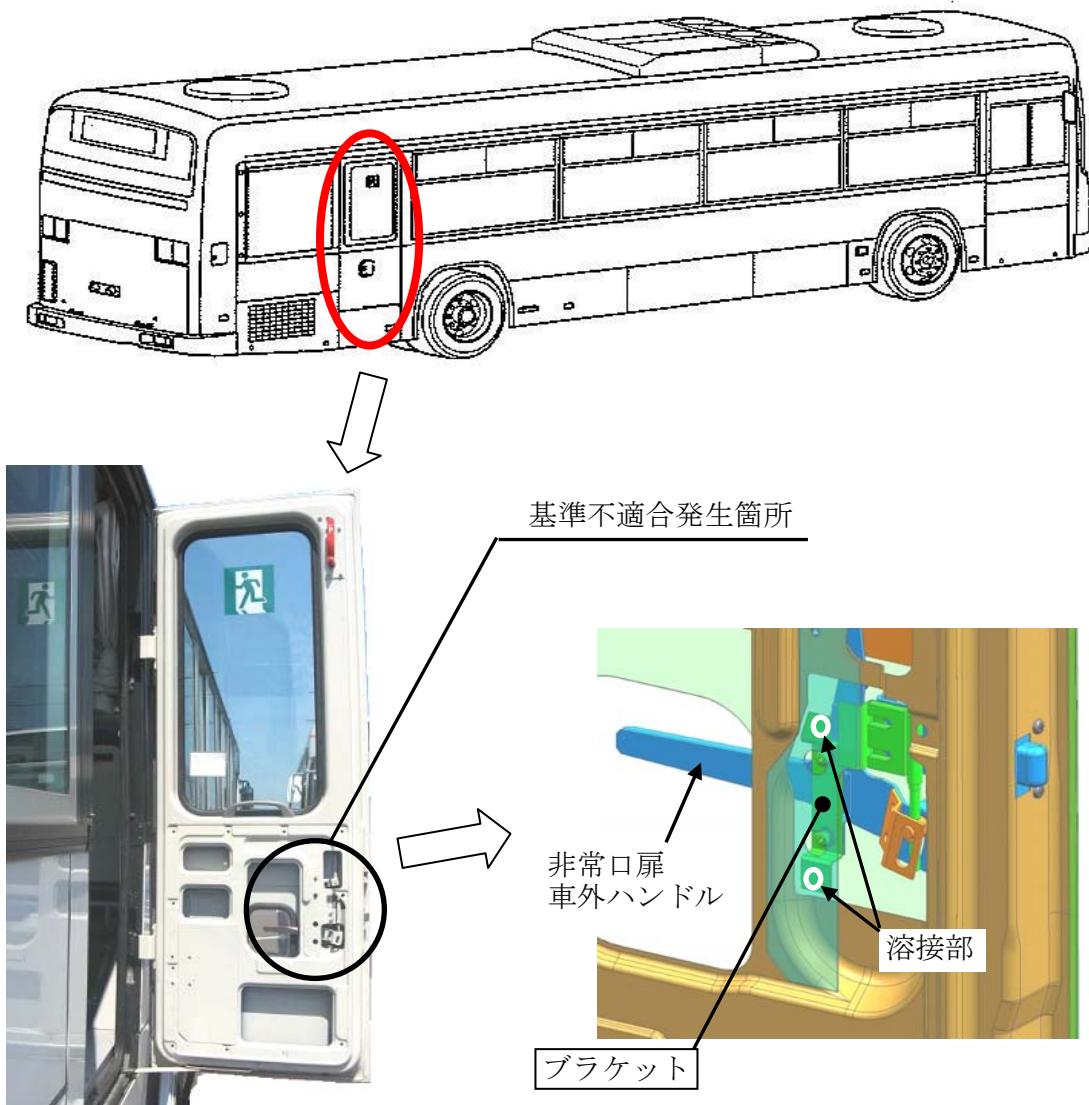
非常口扉の車外ハンドルブラケットにおいて、溶接が不適切なものがあるため、ハンドル操作時に当該ブラケットの溶接部が破損し、最悪の場合、非常口扉を開けることができなくなるおそれがある。

全車両、当該ブラケットの溶接状態を点検し、不適切なものはボルトで固定する。

識別 : 非常口扉室内カバーのシート固定ボルトに黄色ペイントを塗布する。
