改善箇所説明図

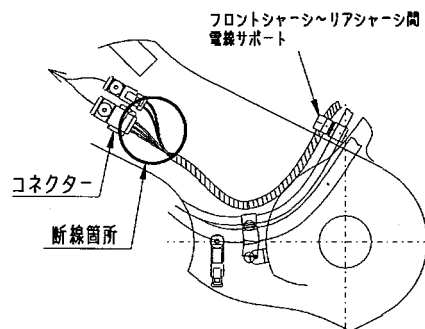
(改善前)

保安灯火用電気配線の配索が不適切なため、車体屈折時に当該配線が引張られる場合がある。そのため、そのまま使用続けると、保安灯火用電気配線が断線し、車両前方に備えられている保安灯火が点灯しなくなるおそれがある
