# 改善箇所説明図

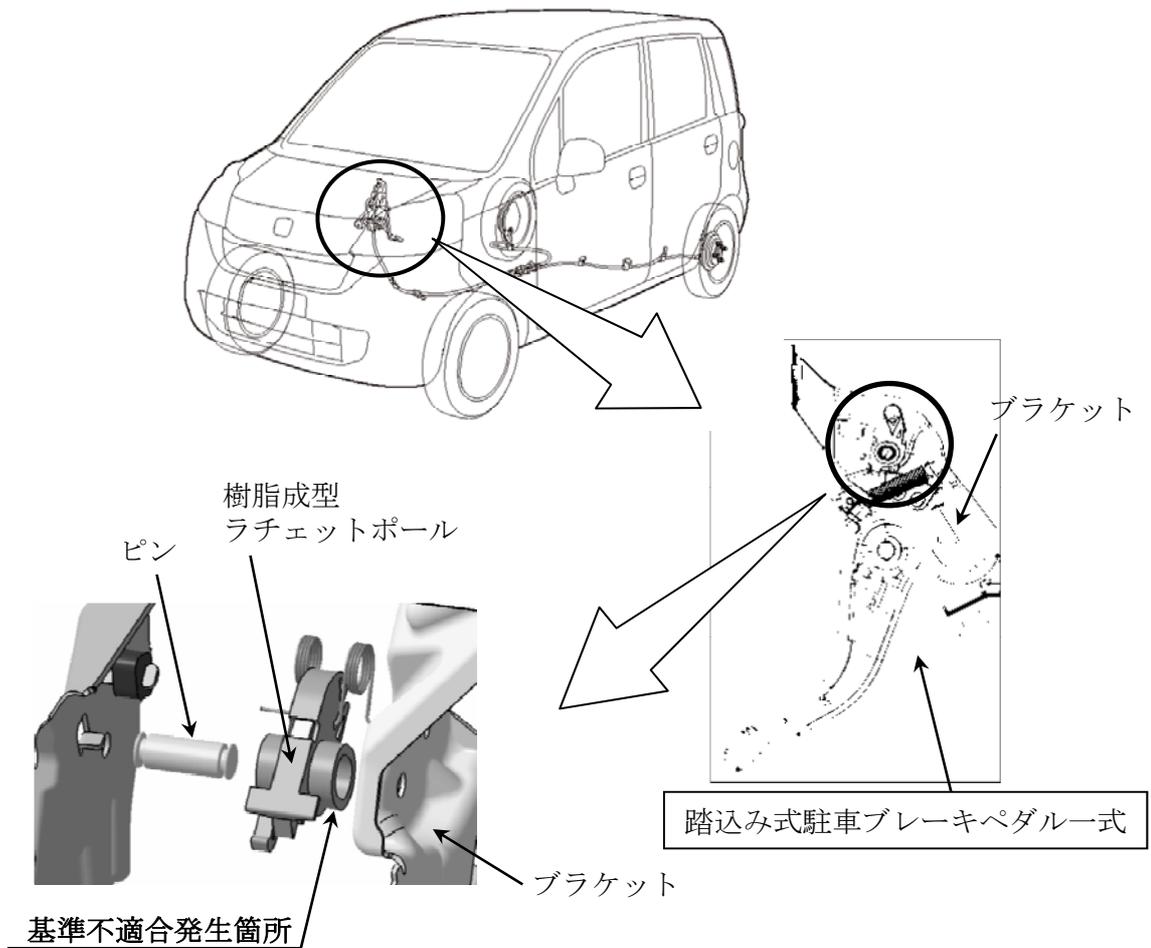
踏み式駐車ブレーキの構成部品であるラチェットポールとブラケットとの隙間設定が不適切なため、樹脂成型されたラチェットポールに塗布したグリースで樹脂が膨潤し、炎天下の駐車時に更に膨張するとラチェットポール端部とブラケットが干渉して摺動抵抗が増加するものがある。そのため、駐車ブレーキペダルを踏んでもラチェットポールの動きが渋り、駐車ブレーキが保持出来なくなるおそれがある。

全車両、対策品のラチェットポールを組付けた駐車ブレーキペダル一式と交換する。

識別：右後席ドアの上ヒンジの下側ドアボルト頭部に黄色ペイントを塗布する。
