改善箇所説明図

リコール対象タイヤの識別方法(その1)

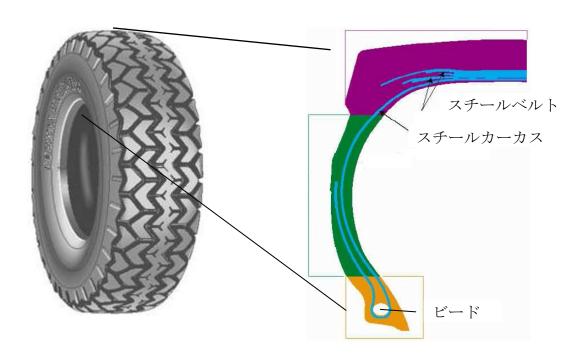
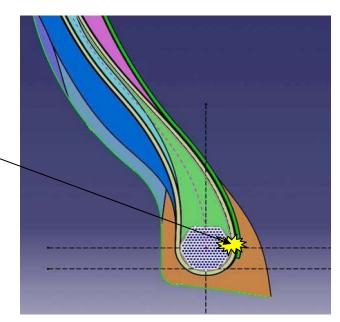
不具合発生箇所

ビード部の構造が不適切なため、長期間の使用 により、ビード部にカーカス部が接触するもの がある。そのため、カーカスコードが切断し、 最悪の場合、タイヤが破裂するおそれがある。

改善内容

全タイヤを代替品のタイヤと交換する。

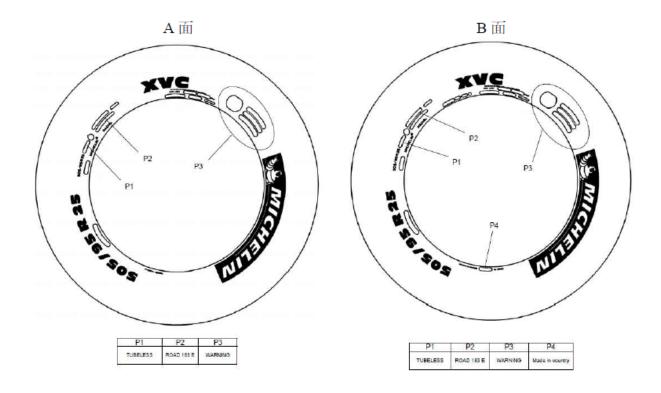
タイヤ呼称が MICHELIN 505/95R25 XVC 183E TLに限る。
