改善箇所説明図

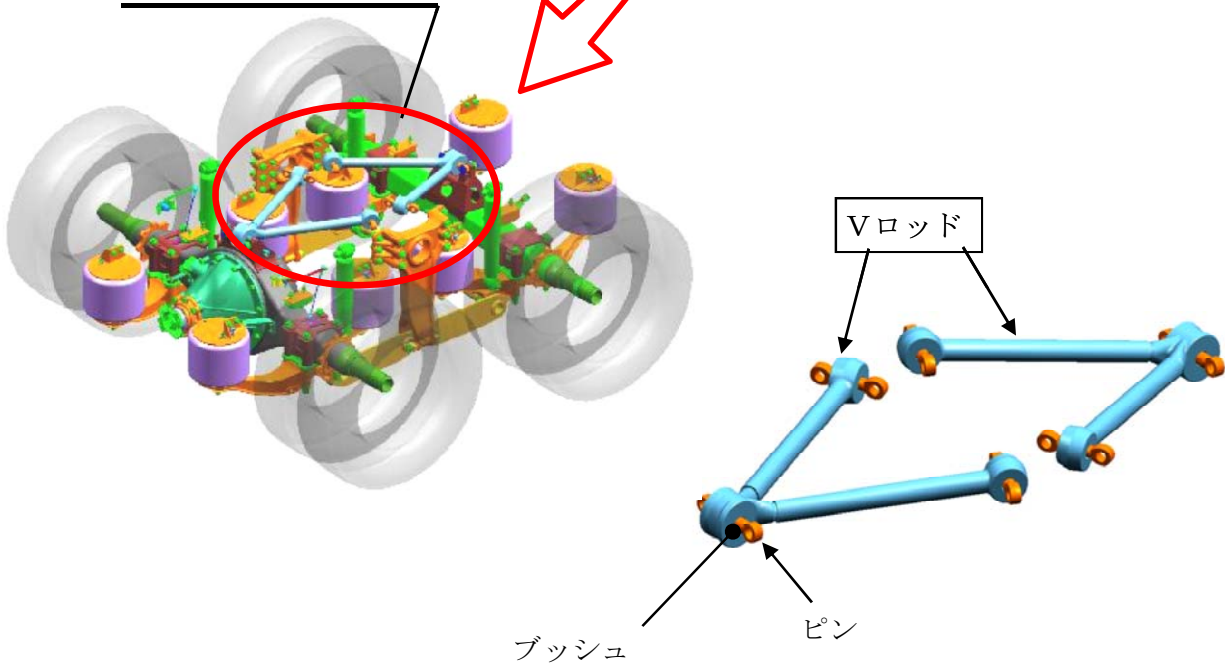
基準不適合発生箇所

空気ばね緩衝装置付大型トラックにおいて、後車軸を車枠に固定するVロッドのブッシュ寸法が不適切なものがあるため、段差乗り越えなどの大きな変動等を繰り返し受けると、ブッシュ外周が磨耗することがある。そのため、そのままの状態で使用を続けると、Vロッドが損傷し、最悪の場合、走行安定性が損なわれるおそれがある。

改善の内容： 全車両、Vロッドを良品と交換する。
