【改善箇所説明図】

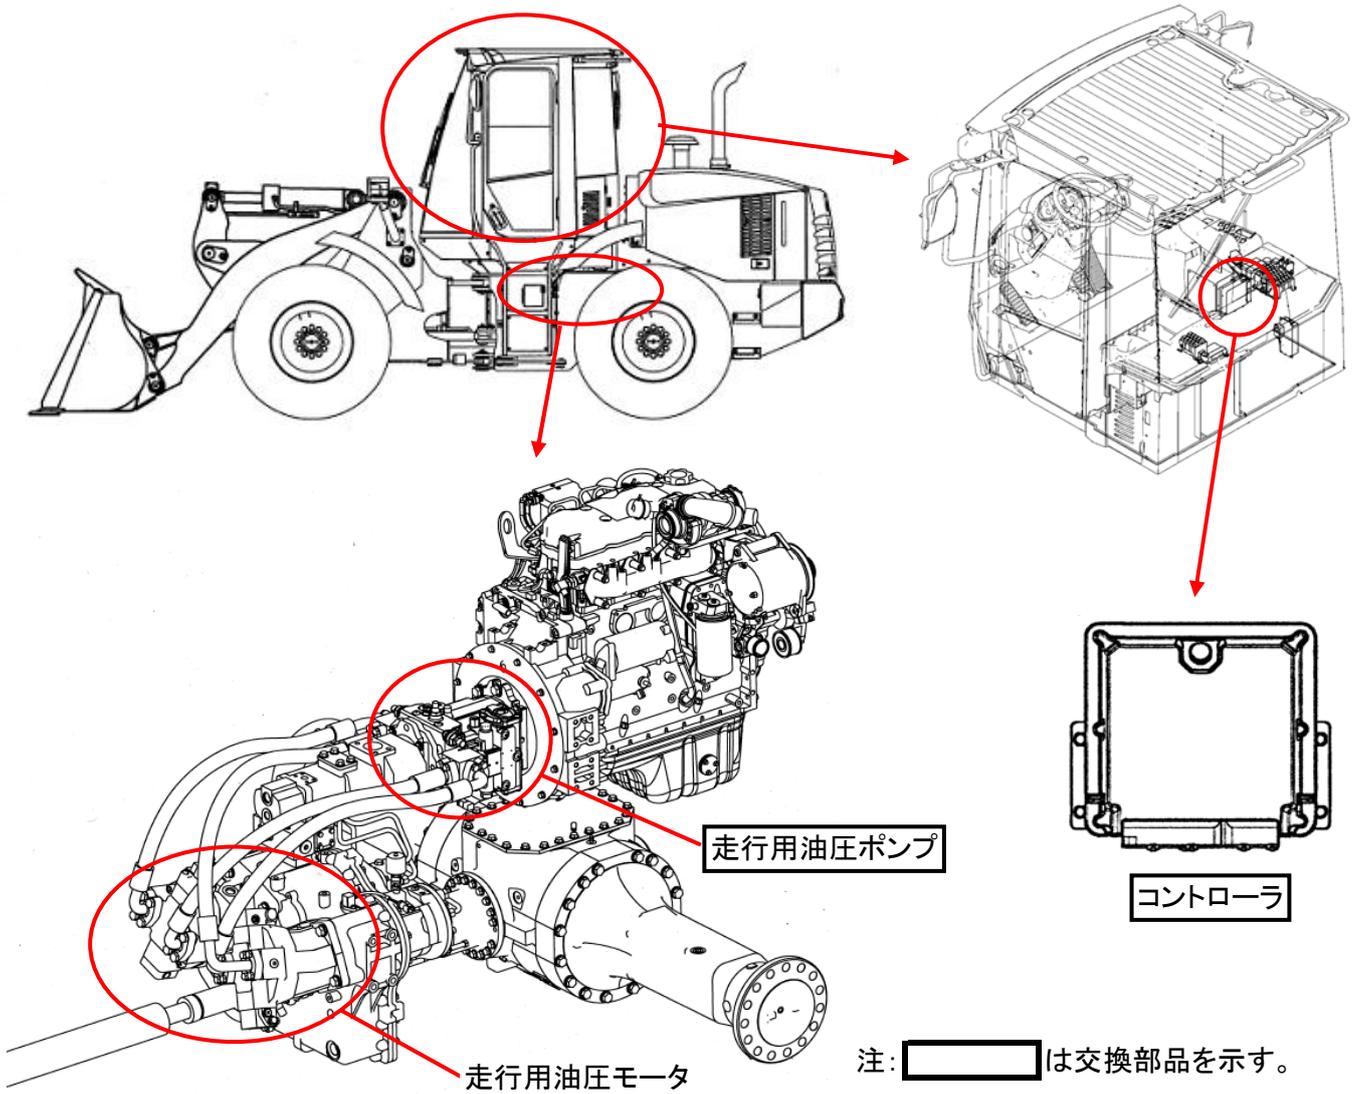
【不具合発生箇所】

走行用油圧ポンプおよびモーターを制御するコントローラの制御プログラムが不適切なため、急な前後進切り替え操作を行うような走行を繰り返すと、走行用油圧ポンプ内部のベアリングが破損する場合があります、最悪の場合、走行できなくなるおそれがある。

改善措置の内容
全車両、制御プログラムを変更したコントローラに交換し、走行用油圧ポンプを新品に交換する。

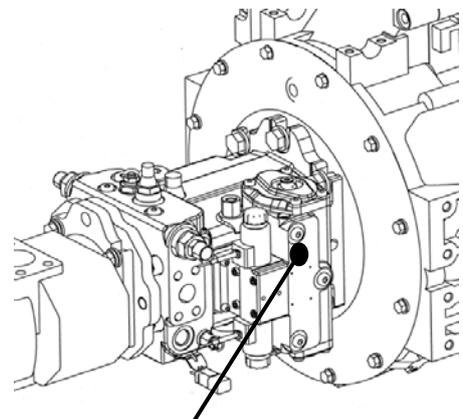
作業完了識別用白色ペイント塗布

識別: 対策完了車については、走行用油圧ポンプ本体に白ペイントでマークを表示する。
