改善箇所説明図

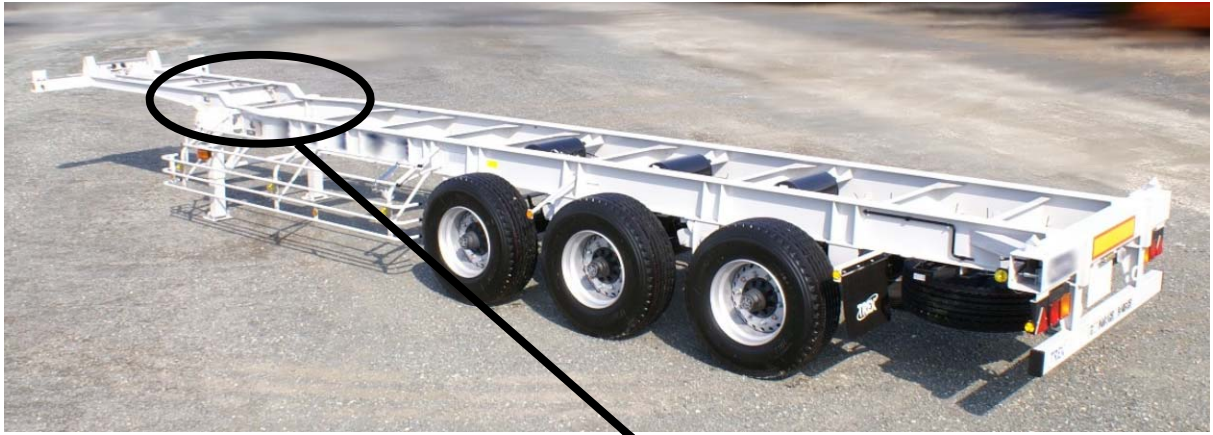
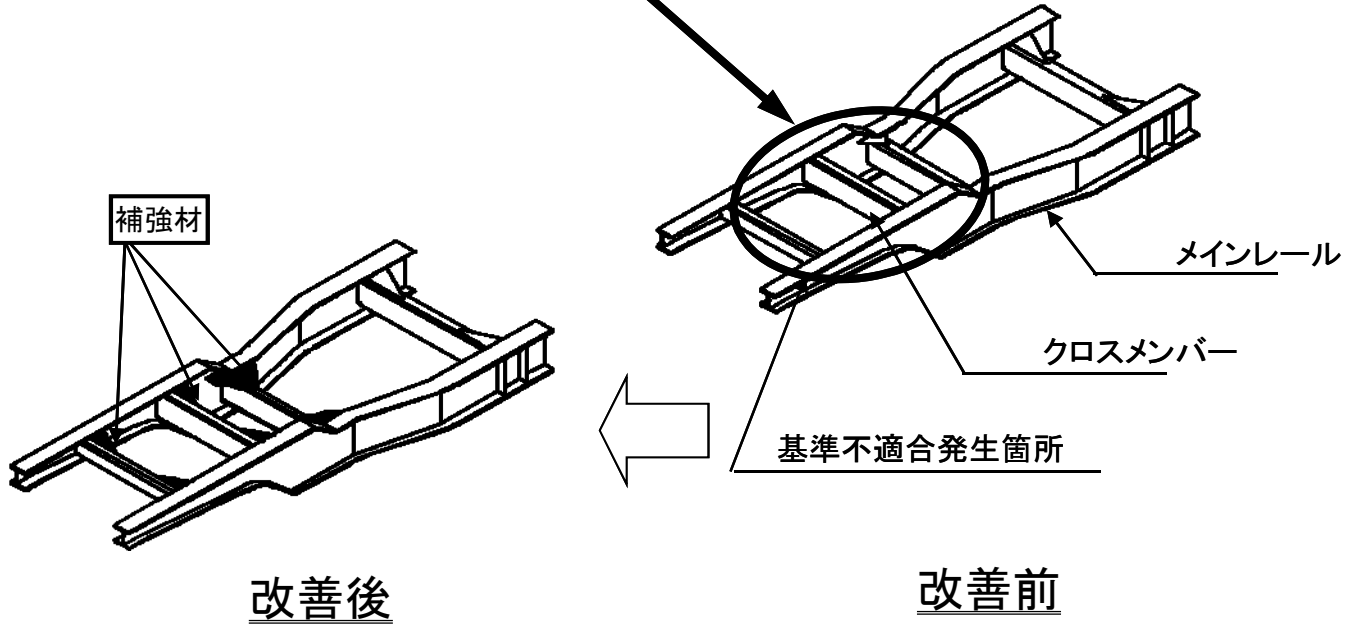
40フィート用3軸コンテナセミトレーラにおいて、フレーム形状が変化する段差部のクロスメンバーとメインレールとの接合部の耐久性が不足しているため、走行時のねじれ荷重等の繰返しによりメインレール及びクロスメンバーに亀裂が発生するものがある。

全車両、メインレール及びクロスメンバーに補強材を取り付ける。なお、メインレール及びクロスメンバーに亀裂が発生している場合は補修する。

注： 内は追加部材を示す。
