改善箇所説明図

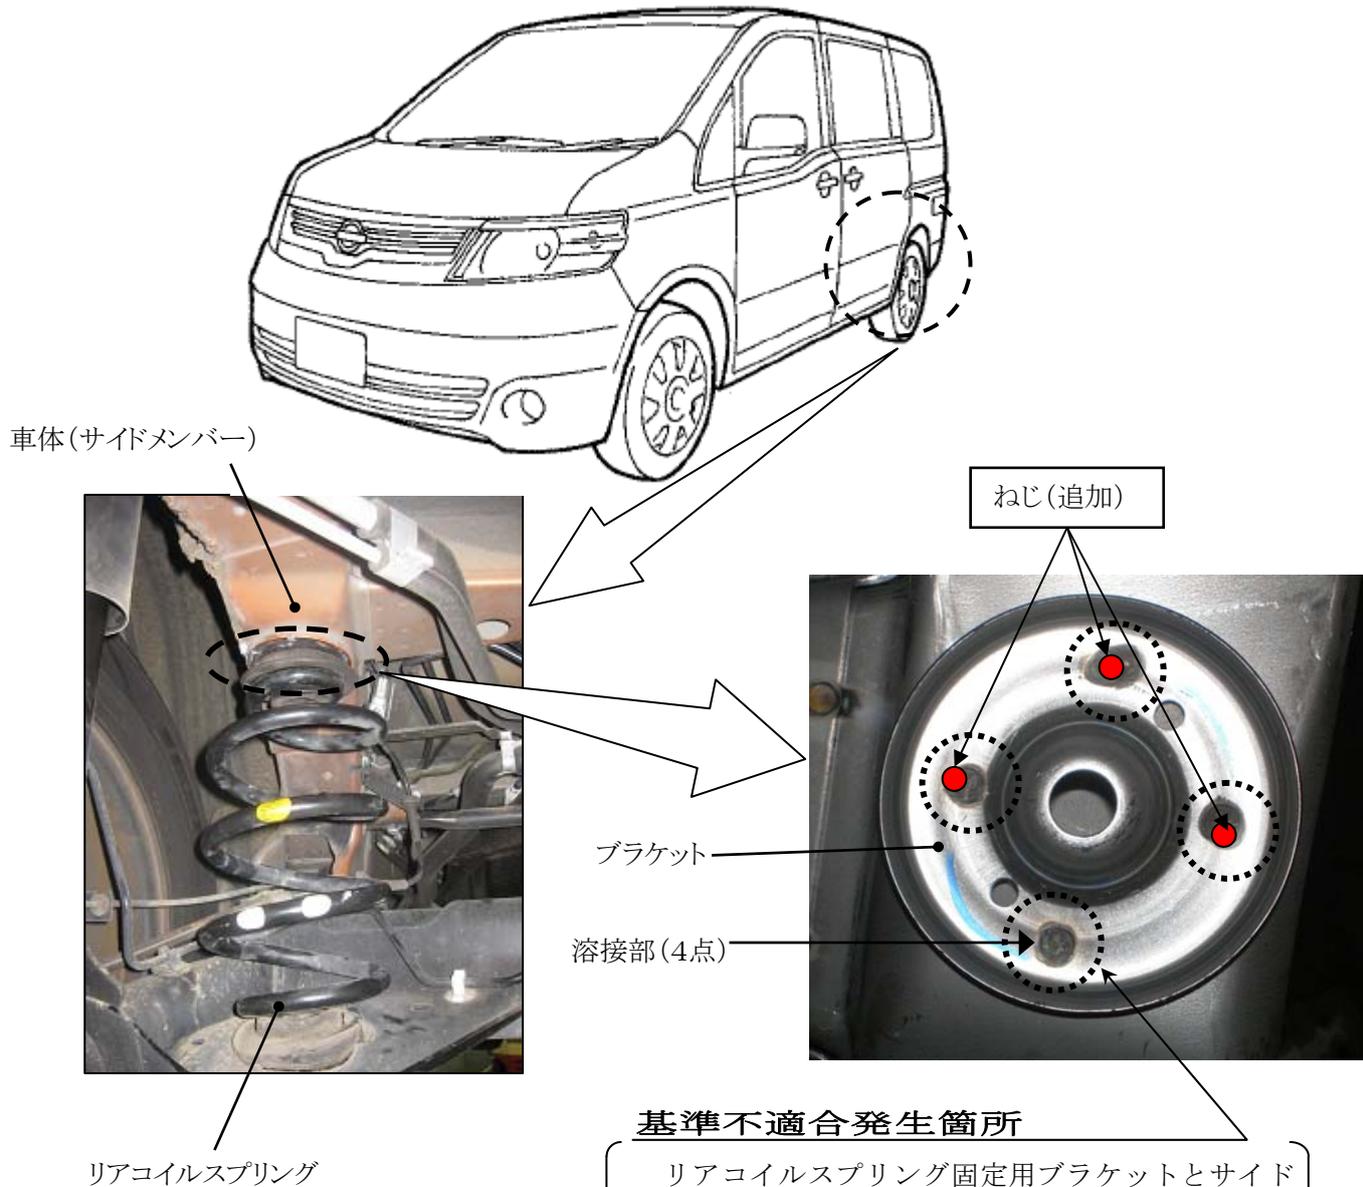
基準不適合発生箇所

リアコイルスプリング固定用ブラケットとサイドメンバの溶接が不適切なため、そのまま使用を続けると、当該溶接部が剥がれ、最悪の場合、当該スプリングが外れるおそれがある。

改善の内容

全車両、当該ブラケットをサイドメンバーにねじで固定する。

識別：銀色のシールをモデルナンバープレートの右横に貼り付ける。
