改善箇所説明図

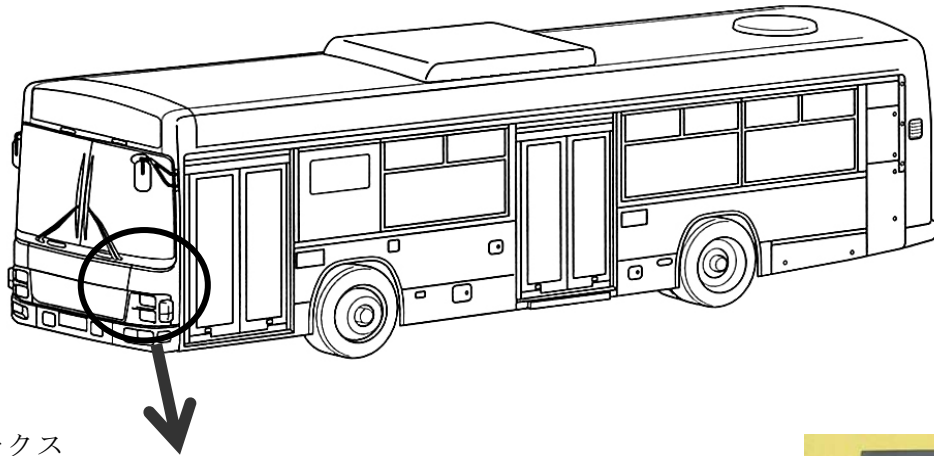
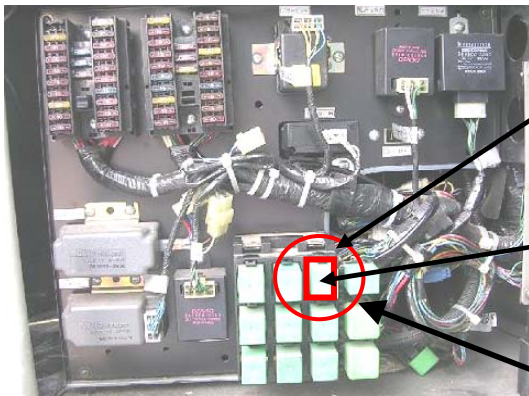
配電ボックス

リレーソケット

テールランプリレー

基準不適合発生箇所

尾灯（テールランプ）、前部雾灯（フォグランプ）及び路肩灯の電気回路が不適切なため、テールランプリレーを流れる電流値が大きく、リレーの接点が発熱することがある。そのため、当該部品の樹脂部及びコネクタ部が変形し、そのままの状態で使用を続けると、接触不良を起こし、尾灯などが点灯しなくなるおそれがある。

改善の内容：
 全車両、フォグランプの電気回路の配線を変更するとともに、テールランプリレーとリレーソケットを新品に交換する。
