改善箇所説明図

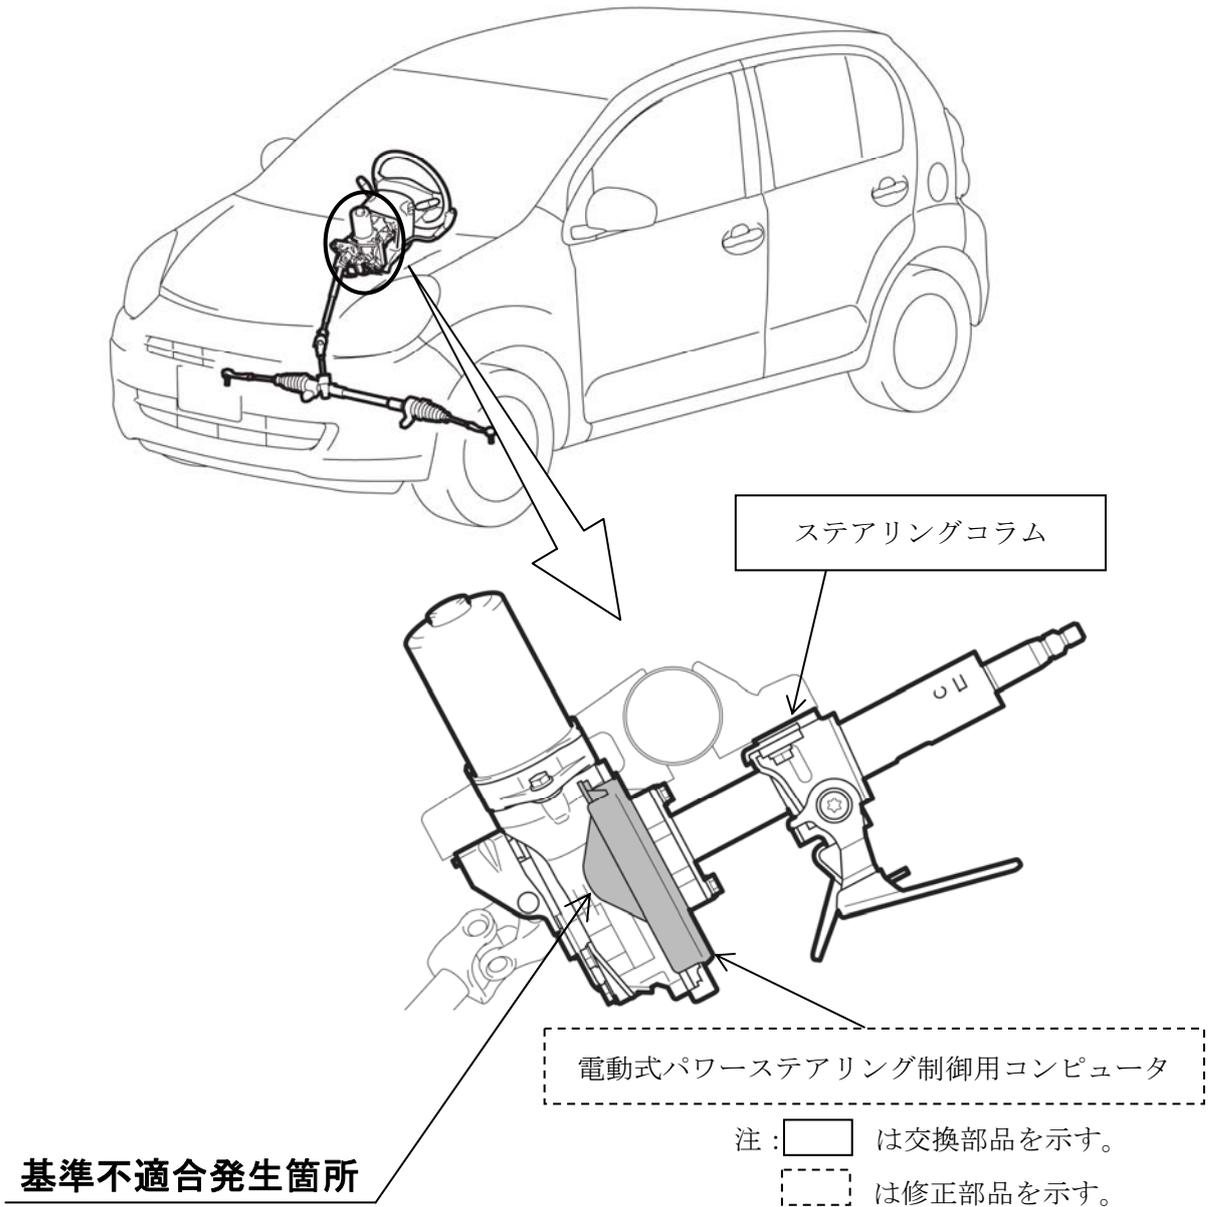
電動式パワーステアリング制御用コンピュータのプログラムが不適切なため、車線逸脱警告用に凹凸を施した路面を高速で走行すると、路面からの振動を誤判定し、パワステ機能が停止することにより、ハンドルが重くなるおそれがある。

当該制御用コンピュータのプログラムが修正可能な車両についてはプログラムを修正する。その他の車両については、制御用コンピュータの対策品が組み込まれたステアリングコラム全体を交換する。

パツ：改善済車両にはエンジンルーム内の車台番号打刻位置の左横に黄色ペイントを塗布する。

i Q：改善済車両にはエンジンルーム内の右サスペンションタワー上部に黄色ペイントを塗布する。
