改善箇所説明図

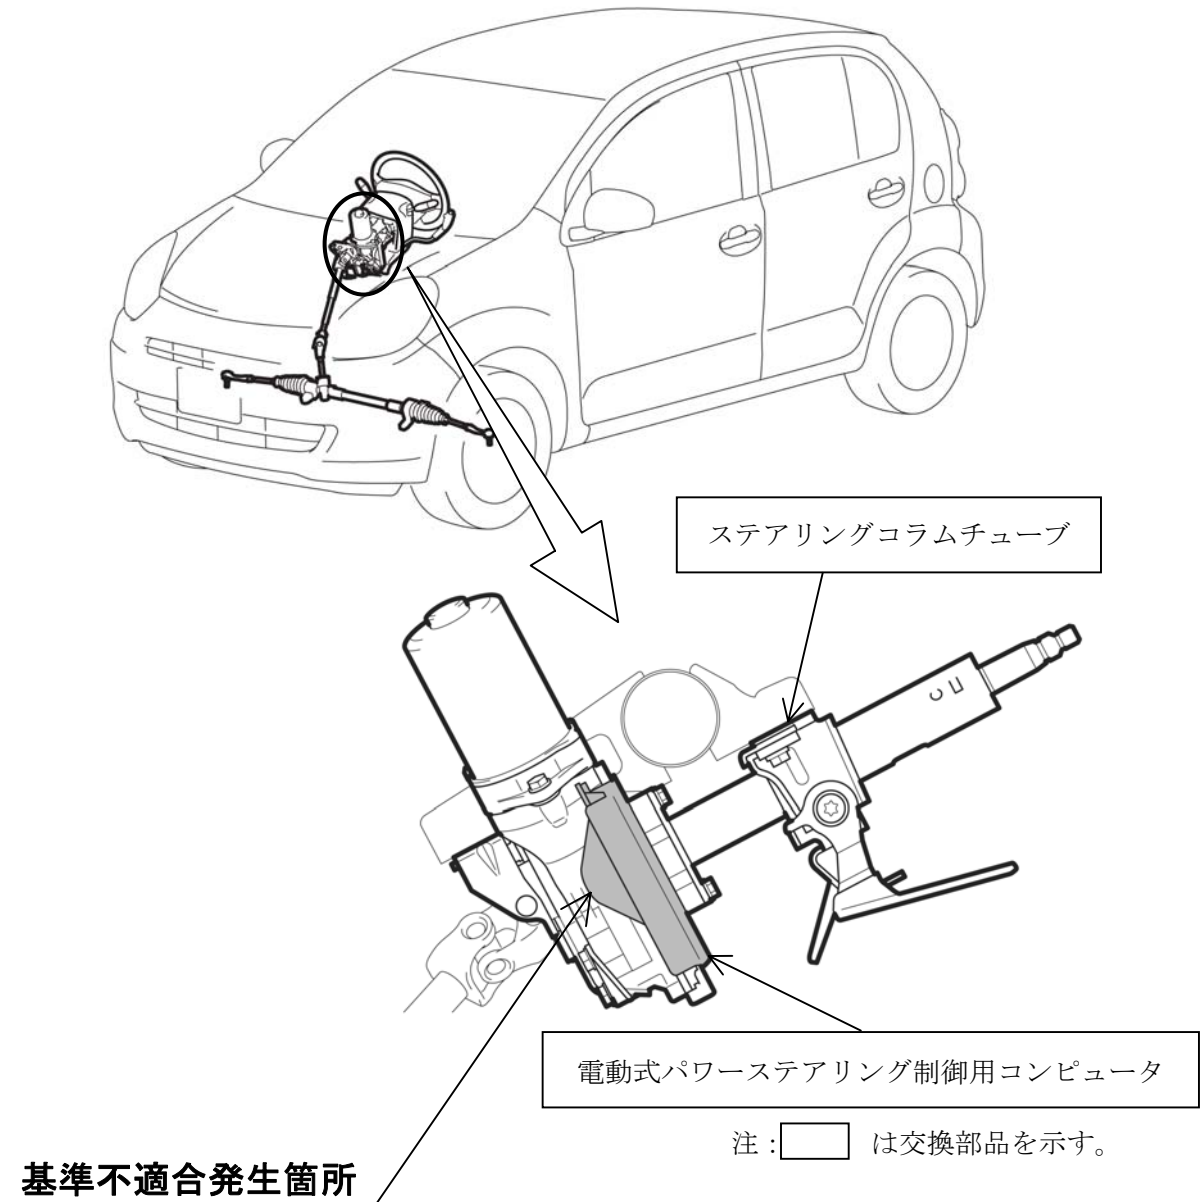
電動式パワーステアリング制御用コンピュータのプログラムが不適切なため、車線逸脱警告用に凹凸を施した路面を高速で走行すると、路面からの振動を誤判定し、パワステ機能が停止することにより、ハンドルが重くなるおそれがある。

全車両、制御用コンピュータの対策品が組み込まれたステアリングコラムチューブ全体を交換する。

改善済車両にはエンジンルーム内の車台番号打刻位置の左横に黄色ペイントを塗布する。
