## 改善箇所説明図

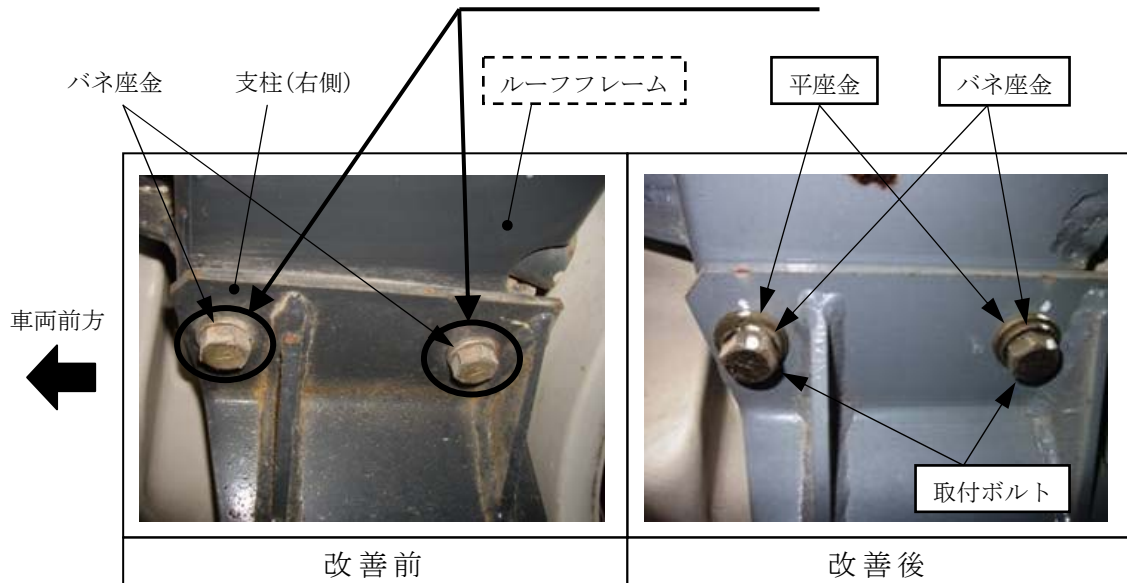
### 基準不適合発生箇所

運転者席の上部にあるルーフにおいて、ルーフを取付けるルーフフレームと支柱を固定するボルトに平座金が取付けられていないため、締付けによる座面のへたりや、使用過程における振動でボルトが緩み、最悪の場合、ボルトの折損またはボルトの脱落により、ルーフが脱落するおそれがある。

全車両、ルーフフレームと支柱を固定するボルトとバネ座金を新品に交換するとともに、当該ボルトに平座金を追加し、規定トルク値で締付ける。また、ルーフフレームのネジ部を点検し、損傷しているものについては、ルーフフレームを新品と交換する。なお、使用者に対し、ルーフ取付部位の点検整備の確実な実施及び使用過程においてルーフを取外した場合における当該ルーフの再取付け作業に係る注意事項について周知を行う。
