改善箇所説明図

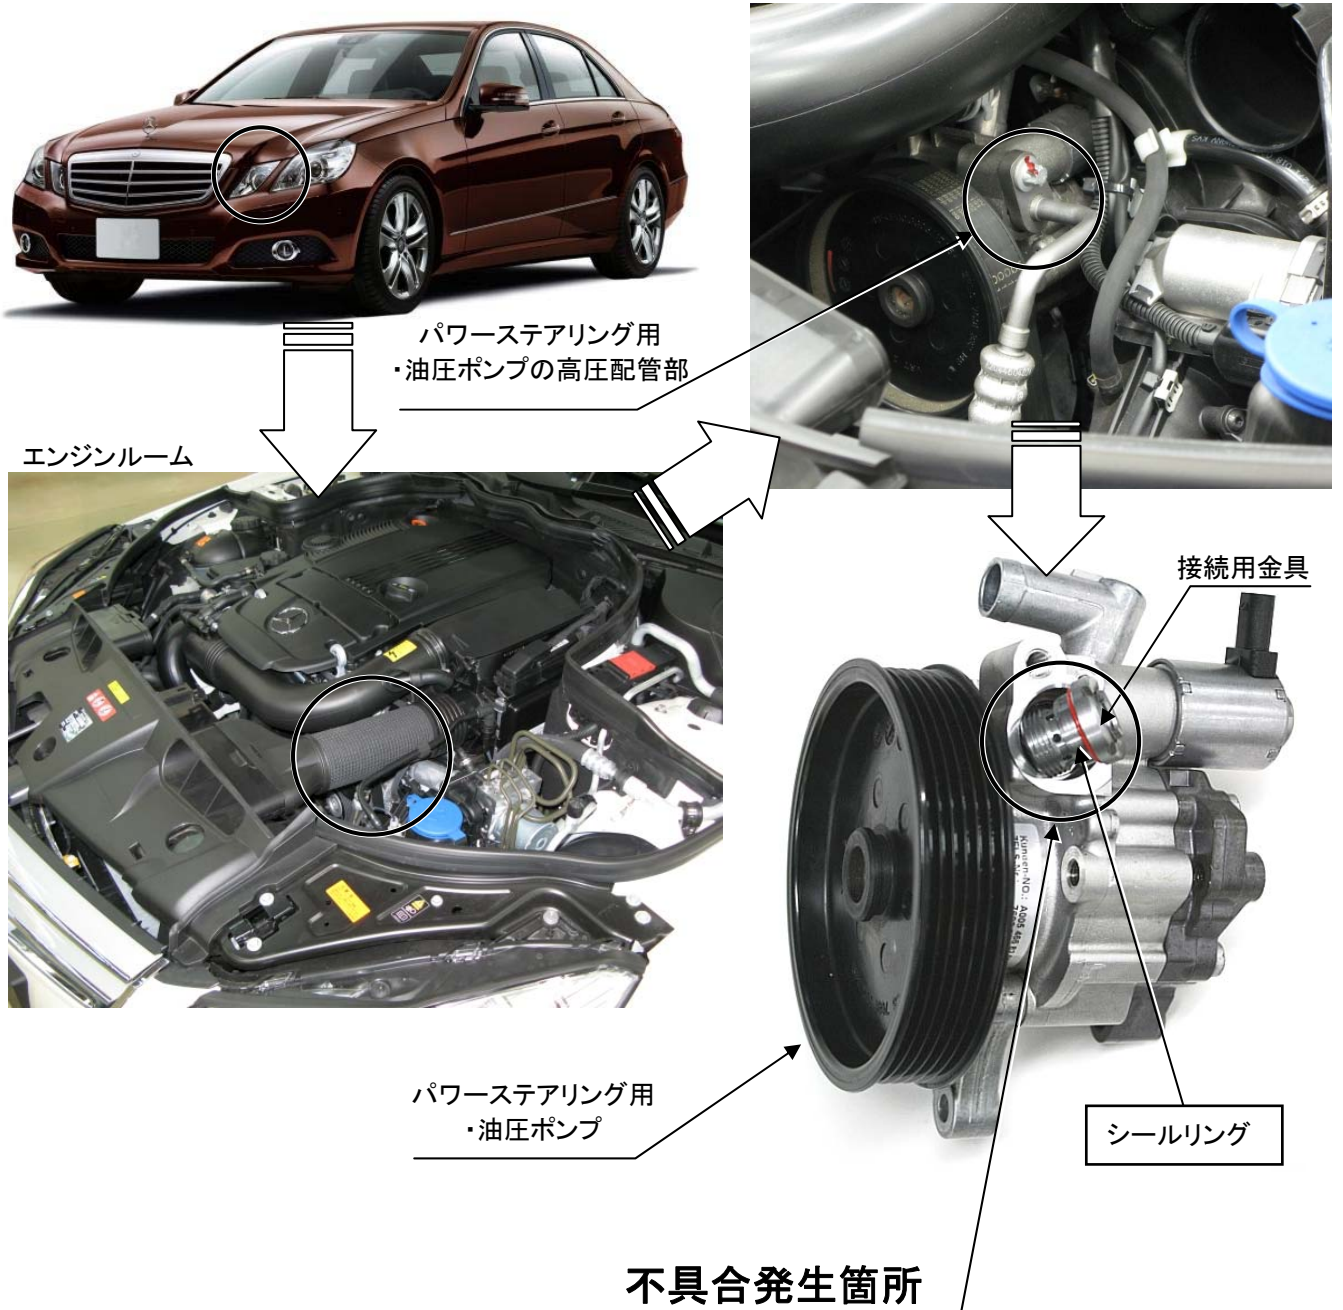
注： は交換部品を示す。

パワーステアリング用油圧ポンプの製造工程において、当該ポンプと高圧配管をつなぐための接続用金具の締付トルクが不適切な状態で取り付けられているものがある。そのため、そのまま使用を続けると、当該金具が緩み作動油が流出し、ハンドル操作が重くなるおそれがある。

全車両、パワーステアリング用油圧ポンプの製造メーカーを確認し、対象となるものは配管接続用金具の緩みを点検し、当該金具に緩みがある場合もしくはオイル漏れがある場合は、シールリングを新品に交換したうえで規定トルクで締め付ける。なお、それ以外の場合においては、当該金具を規定トルクで増し締めする。

識別：パワーステアリング・エキスパンション・タンク側面のサクシオンホース近傍に黄色ペイントを塗布する。
