改善箇所説明図

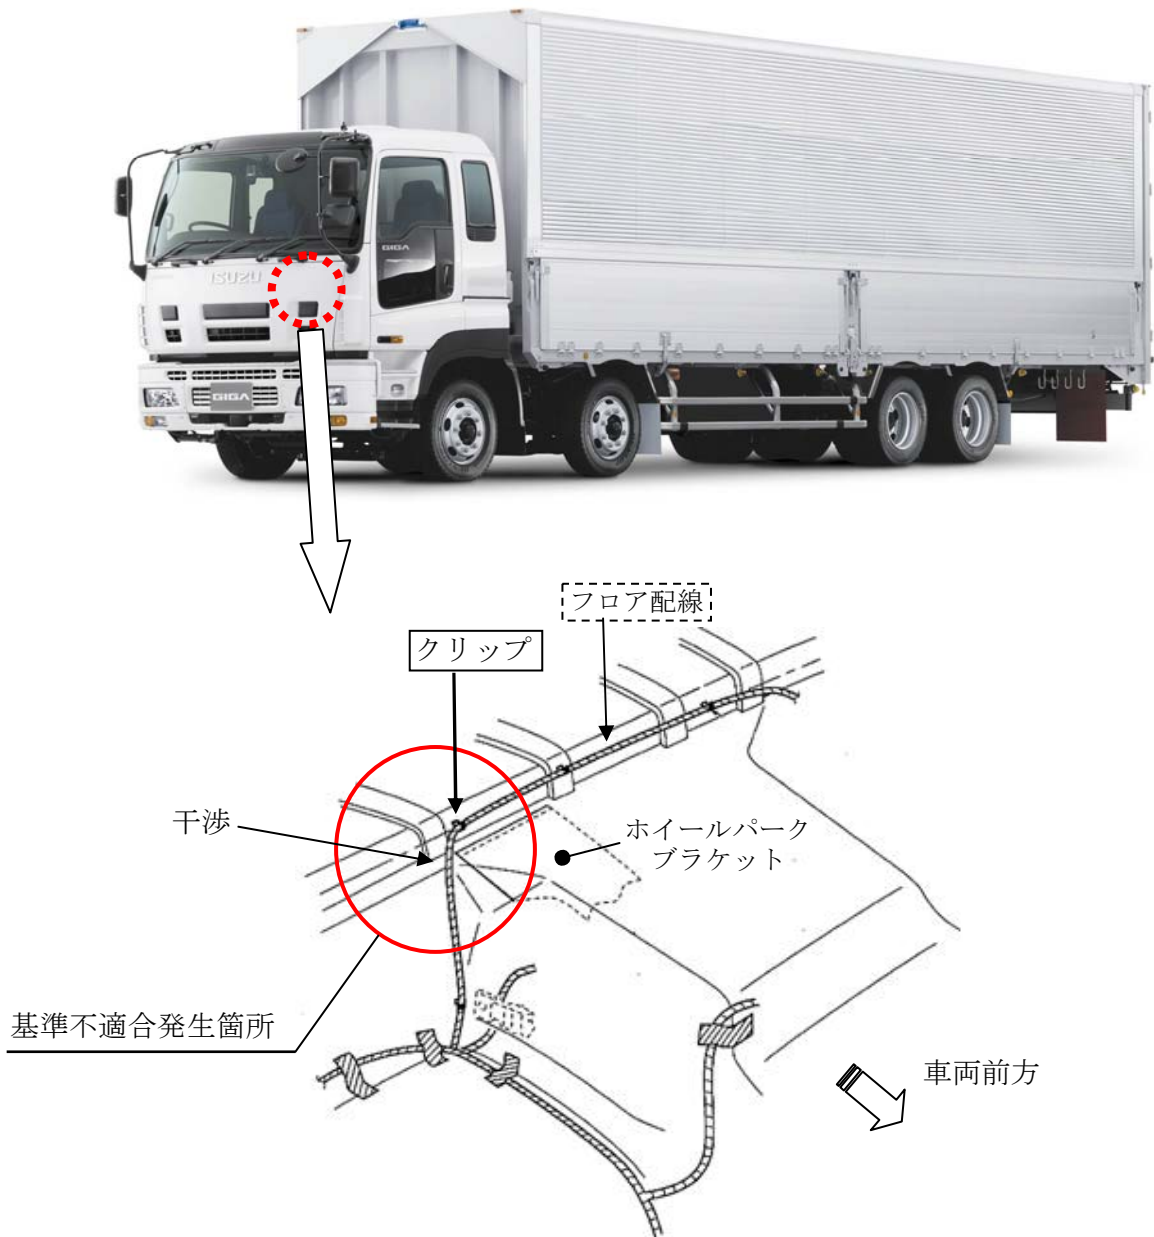
機械式自動変速装置付き大型トラックにおいて、キャブ室内のフロア配線のクリップ取付け位置が不適切なため、当該配線がホイールパークブラケットと干渉しているものがある。そのため、そのままの状態で使用を続けると、配線がショートし、最悪の場合、変速できなくなるおそれがある。

全車両、当該配線のクリップ取付け位置を点検し、不適切なものは、正規位置に変更する。また、配線に損傷が見られるものは、配線を修理する。
