改善箇所説明図

基準不適合発生箇所
前部方向指示器（LED）

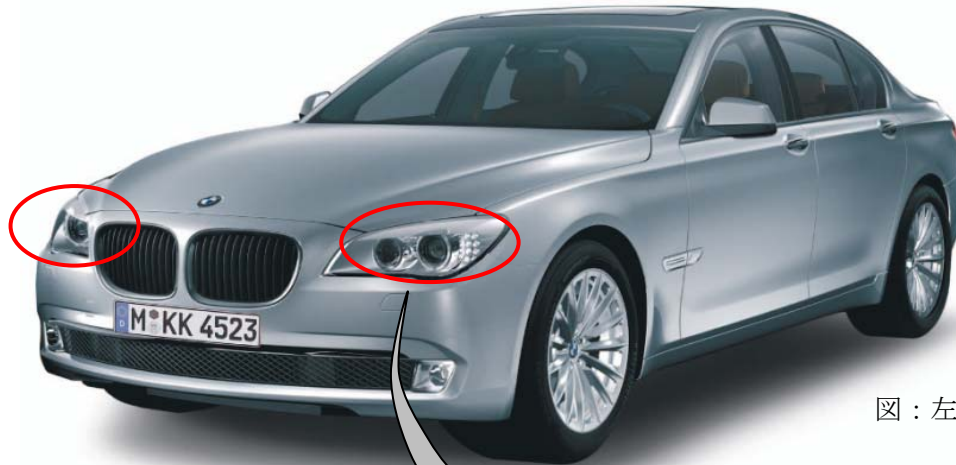
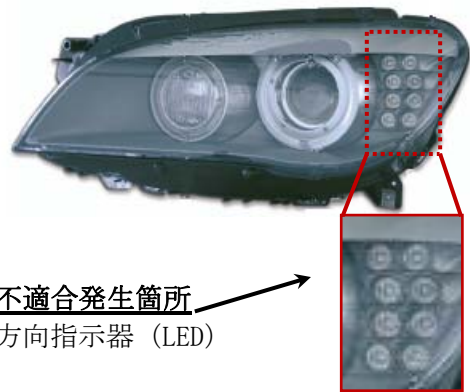
図：左ハンドル車

前部方向指示器を制御するプログラムが不適切なため、温度の影響により前部方向指示器に流れる電流値が高くなると、ショートしたと誤認し、前部方向指示器が不灯となるおそれがある。

前部方向指示器を制御するプログラムを書き換えて修正する。

OBD カバーに白色ペイントを塗布する。
