改善箇所説明図

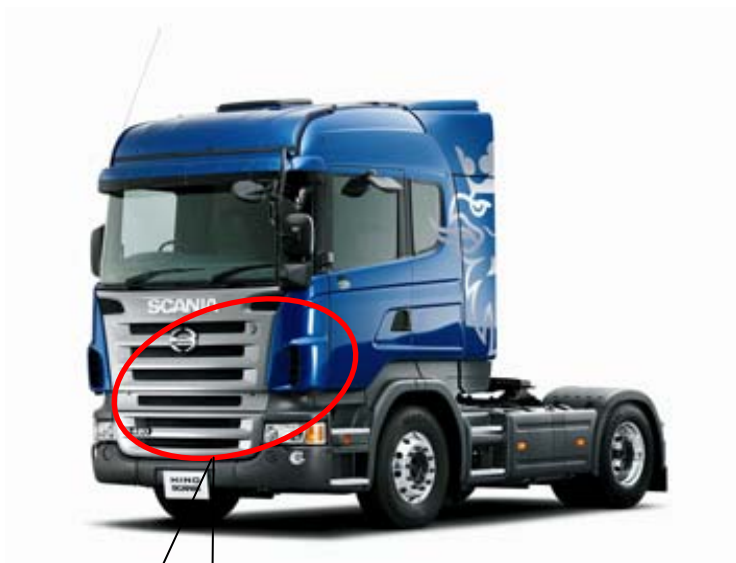
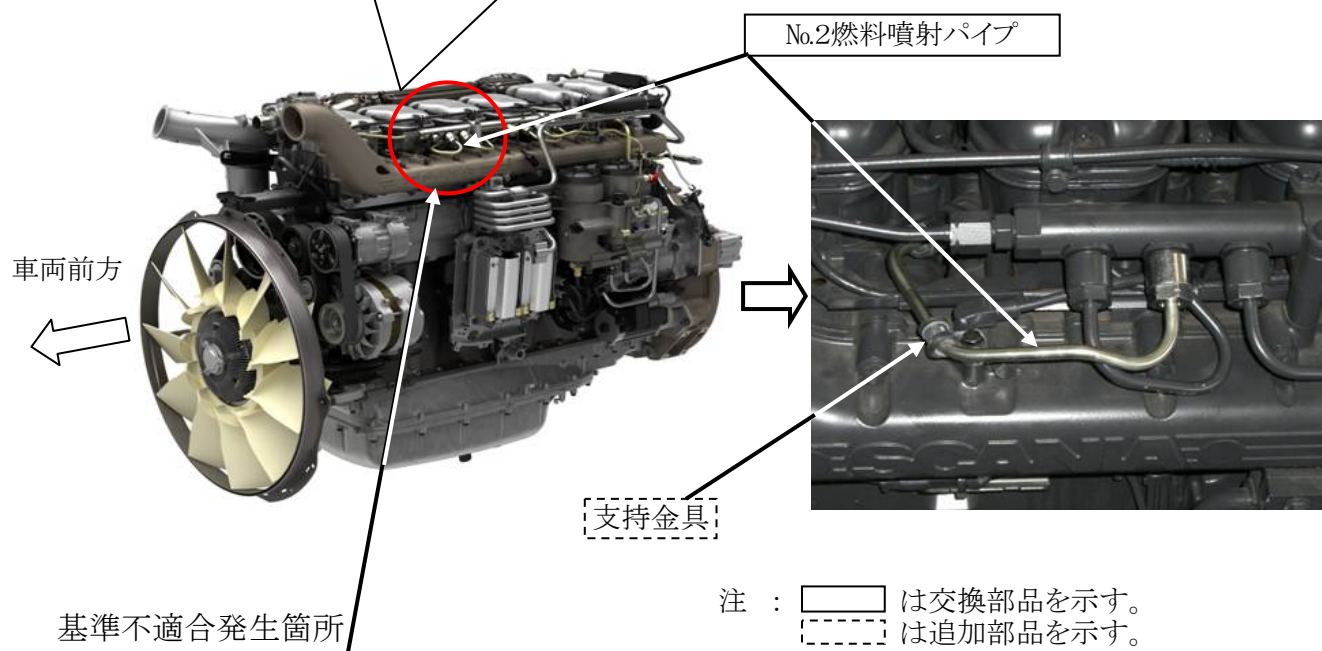
燃料噴射パイプの配索が不適切なため、エンジンの振動により燃料噴射装置のコモンレールとの取付け部に過大な応力が発生する可能性がある。そのため、そのまま使用を続けると、燃料噴射パイプに亀裂が発生し、燃料が漏れるおそれがある。

全車両、当該噴射パイプに支持金具を追加するとともに、燃料噴射パイプを新品と交換する。

識別：ネームプレートに白色ペイントを塗布する。
