改善箇所説明図

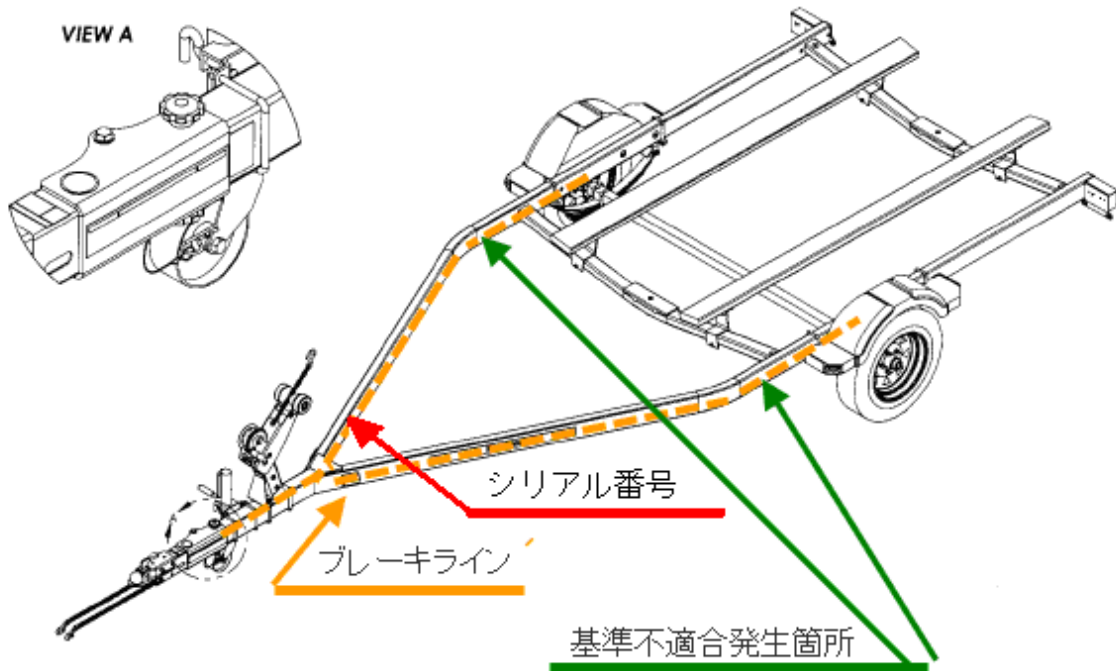
慣性ブレーキシステムのブレーキラインにおいて、組み立て工程におけるエア抜き手順が不適切であり、当該部分にエアが混入している場合がある。そのため、ブレーキ作動時に制動力が低下するおそれがある。

改善の内容： 全車両、ブレーキラインのエア抜き手順に従い作業を行う。

識別： シリアルナンバー打刻部付近に外-1711のステッカーを貼付する。
