ホルムズ海峡タンカー事故 原因調査報告

平成 22 年12月

国土交通省海事局

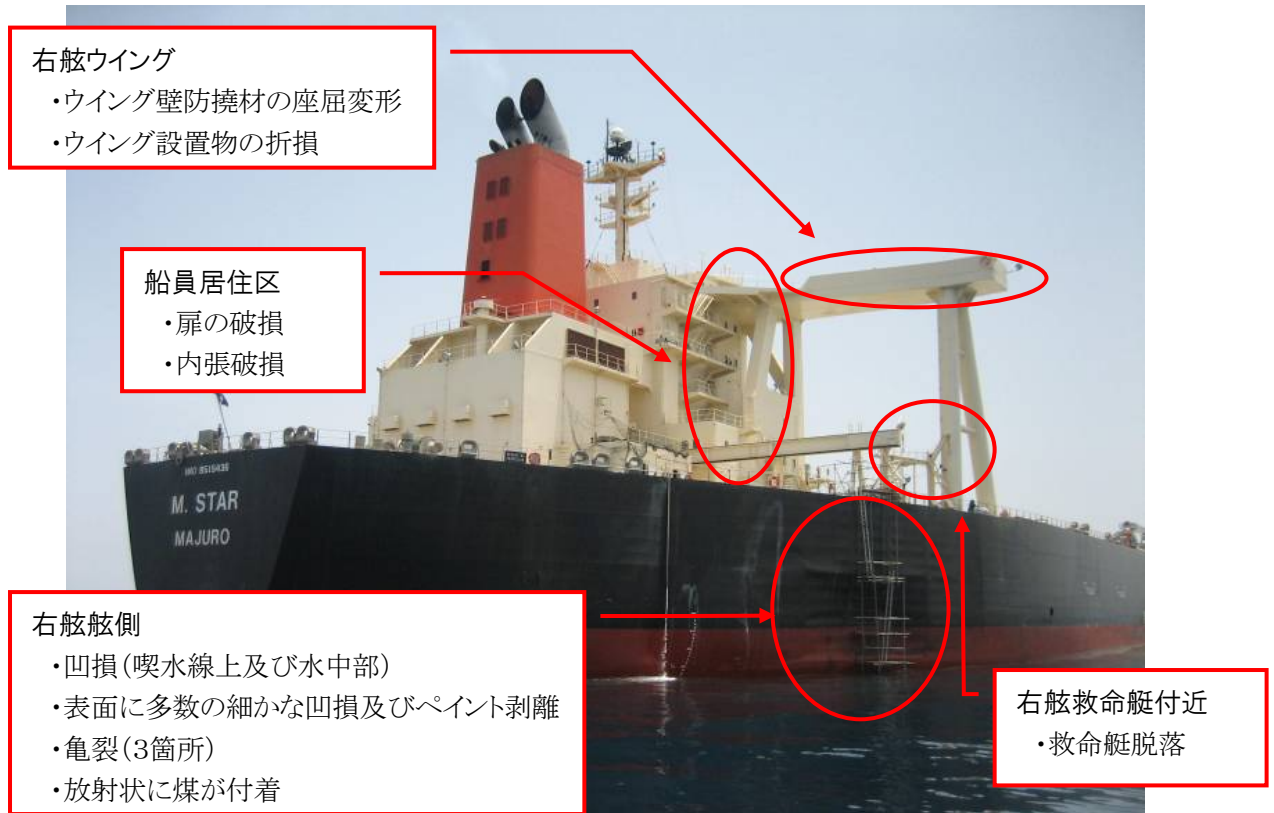
図5-1 船体の損傷状況

事故により、本船右舷後方の広範囲にわたって損傷が発生した。その概要を図5-1に示す。

- ・ 水面上の船体外板の損傷が最も大きく、この部分に作用した力が最も大きい。船内へ向かうほぼ水平の方向から作用したものと見られる。
- ・ 船体外板損傷部上方のアップーデッキの手すりが上方に変形していること、船橋ウィングの防撓材の脚部が座屈していること、居住区右舷の外部に通じる扉は船内側に変形していることから、居住区がある上部構造物には上方向の成分と外部から船内方向へ向かう水平方向の成分を有する力が作用している。

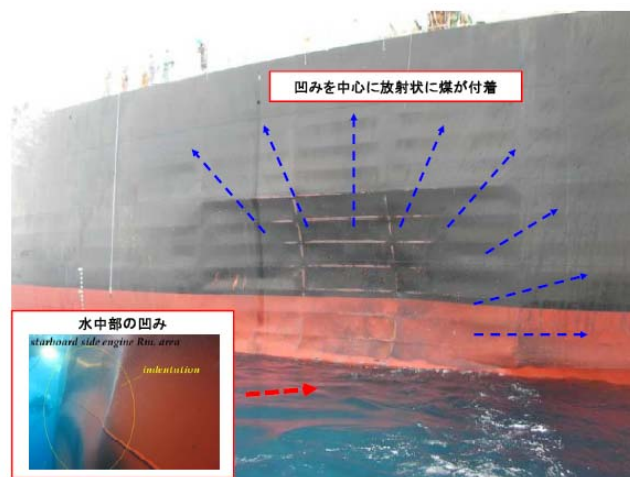
図5-2 船体外板の損傷状況

喫水線上の外板に縦 5.5m、横 11m 程度の大きな楕円形状の凹みが生じ、3ヶ所に小さな亀裂が発生した。水中部の外板にも縦 2m、横 4.5m 程度の範囲にわたって凹みが生じた。喫水線上の凹みには放射状に煤状の物質の付着が見られたほか、多数の小さな凹みやペイントの剥離が見られた。外板の凹損部の船内側の骨材には座屈変形が生じていた。

衝撃圧は水面で反射したため、水中部の損傷は比較的小さいものとなったと考えられる。

なお、水中部の損傷が水上の損傷と比較して小さいことから、機雷の爆発であった可能性はないものと考えられる。

船体外板の変形量の計測結果に基づき、損傷部に作用した外力の推定を行った。かなりの高い圧力が極めて短時間に作用したことにより、損傷部の変形が生じたことが確認された。

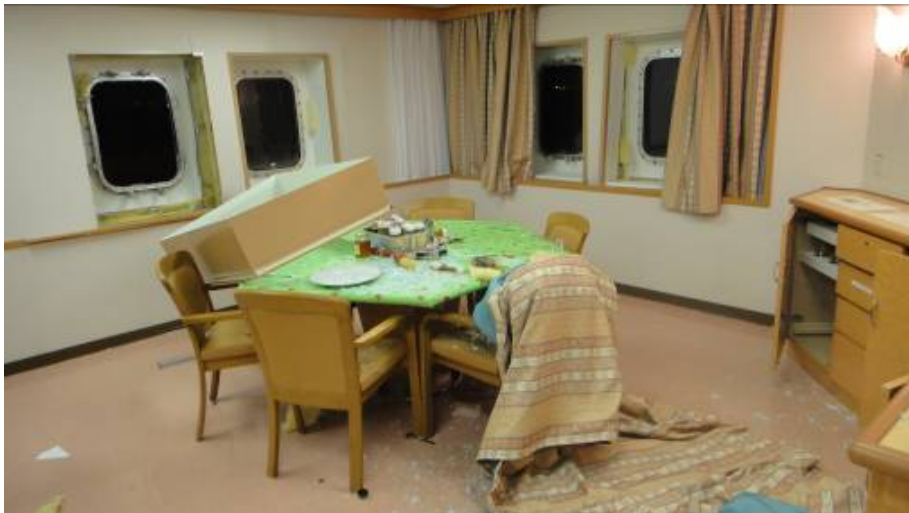
図5-3 船内の損傷状況

居住区、船橋のある上部構造物の各階では、右舷の外部に通じる扉の変形・脱落、船内の通路の内装材の変形・脱落等の損傷が生じた。その多くは、外部からの圧力により生じたものとみられたが、一部には負圧により生じたものと見られる変形も見られた。

士官食堂の窓ガラス・窓枠破損

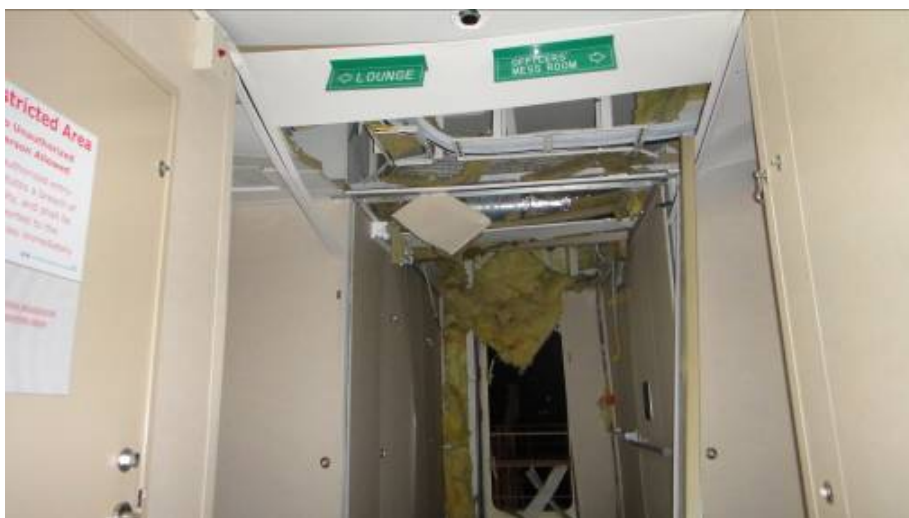
- ・ 当時、自分は C デッキの左舷側にある自室内のベッドで寛いでいたところ、右舷側から大きな衝撃音と船体の振動を感じた。
- ・ すぐに扉を開けて通路に出てみると、右舷側の扉が左舷側まで吹き飛んでおり、通路の内張りが内側に凹損するなどの被害が出ていた。
- ・ その際、自分は「ガン・スモーク」のような臭いを感じた。この臭いは、自分の出身地、フィリピンにある軍の施設付近で嗅いだことのある臭いであった。

右舷ドアの破損

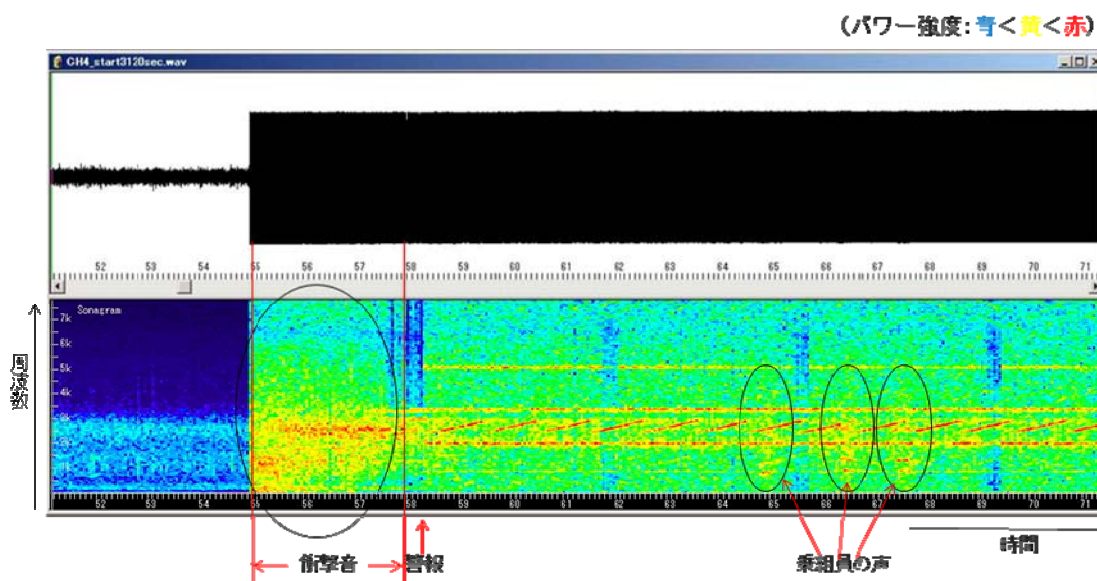
図 6-1 衝撃音発生時の船橋音声のパワースペクトル時間変化

現地時間（以下の時間は全て同じ）の 0 時 23 分 30 秒頃、船橋内音声に大きな衝撃音が記録されていた。衝撃音発生時前後の音声のスペクトルの時間変化を解析ソフト「ソナグラム」を用いてグラフ化した（図 6-1 参照）。図中、下半分の色分布が解析結果であり、横軸：時間、縦軸：周波数を示し、パワーの強度は青から赤へと大きくなっている。衝撃音は時間的には約 3 秒程度続いており、周波数の主成分（赤い部分）は最初 1kHz 前後、その後 2.5kHz 前後となっている。

6. (1) ①で述べた衝撃音は、爆風が吹き抜けた際の音であると考えられる。

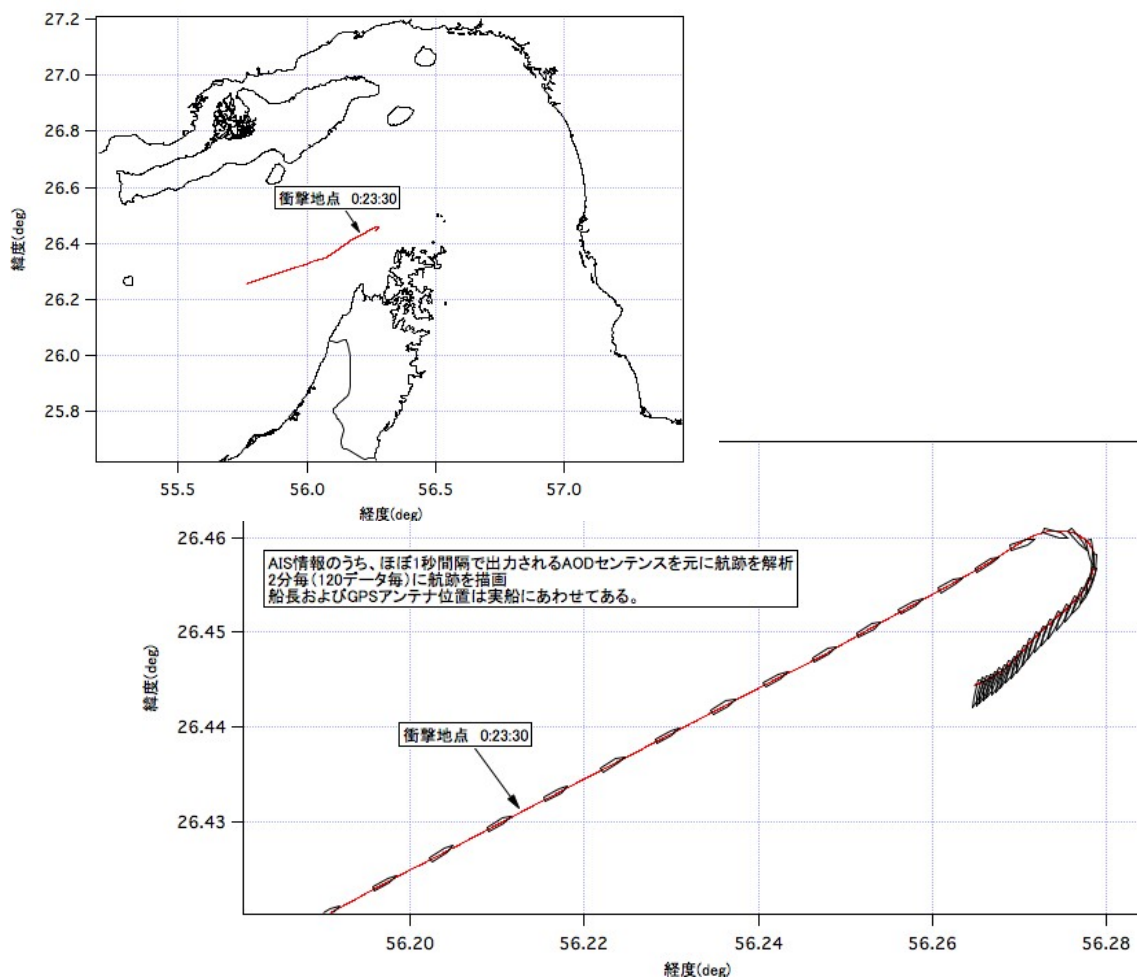
図6-2 事故前後の本船の航跡

本船は、事故発生前、針路約 62 度で東北東に向かい速力約 14 ノット（時速約 26 km）でほぼまっすぐ航行していた。事故後もしばらくこの針路を維持し、事故の約 3 分半後から機関回転数を低下させて減速するとともに、0 時 40 分頃に右転を開始し、1 時 30 分にほぼ停止した。

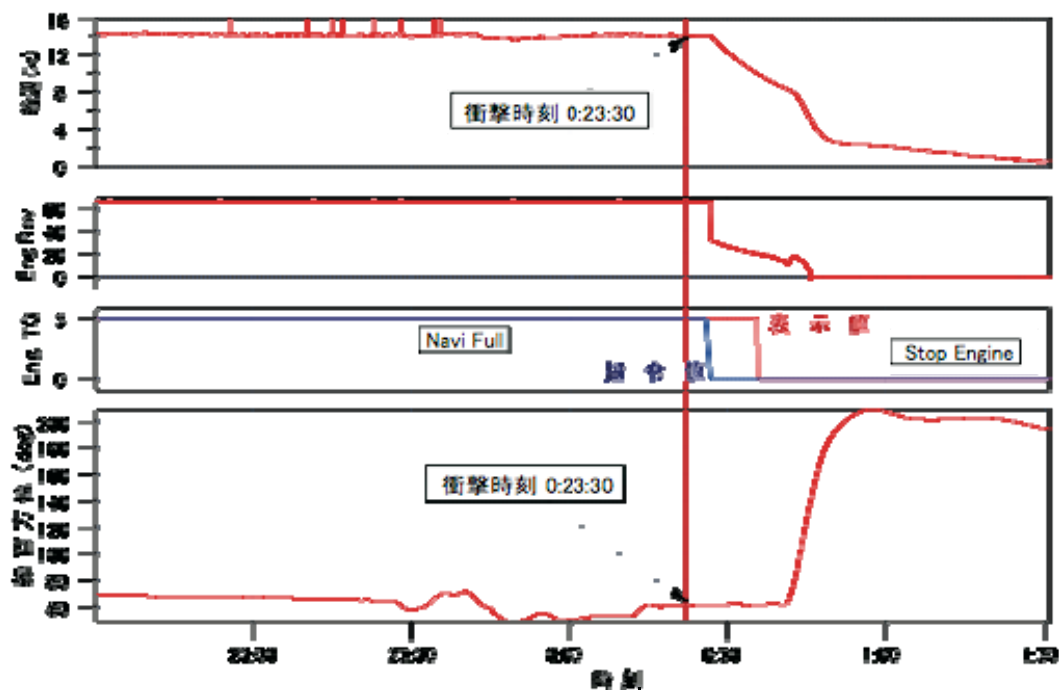
図6-3 事故前後の本船の船速、機関回転数、船首方位

なお、事故の直前、直後で、船速、船首方位、旋回角速度に顕著な変化は認められない。

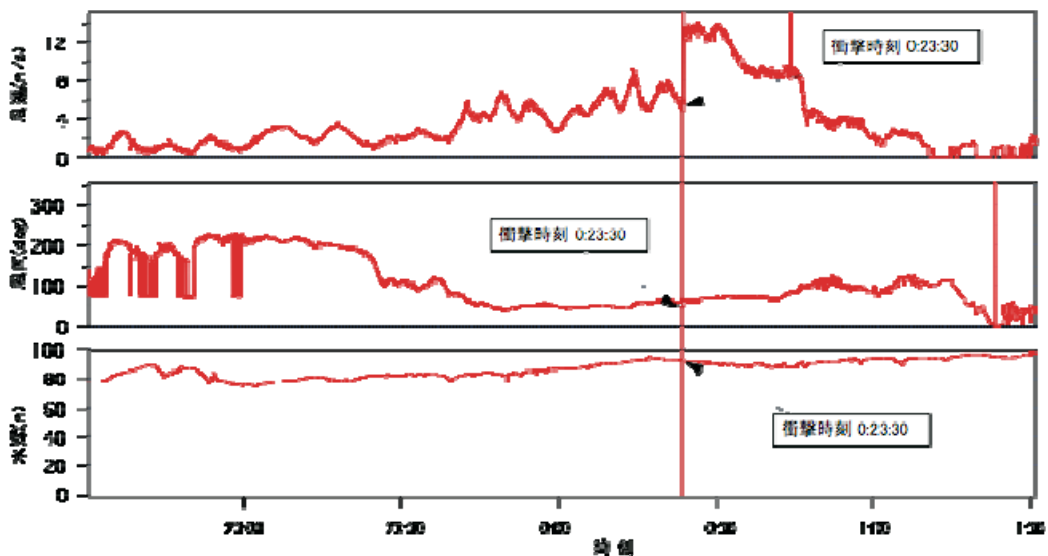
図6-5 事故前後の風速、風向、水深

図6-5に風速(対地)・風向(絶対)・水深データを示す。事故発生前の風速は3~8m/sであり、風向はNE約50度であった。衝撃音が生じた後は、風速は大きく変動しているが風向に変化はなかった。また、水深は、80m~100mであった。

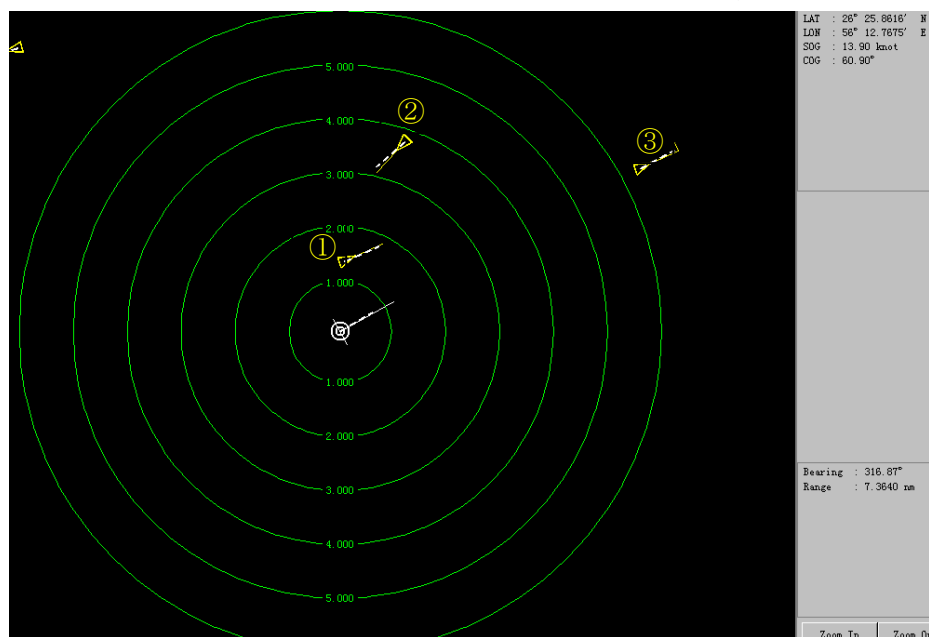
図 6 - 6 事故直前の周辺の AIS 信号発信船舶の位置

事故直前に本船が周辺の船舶から受信していた AIS 画面を図6-6に示す。事故直前に、本船近辺に AIS 信号を発する3隻の船舶が航行していた。当該3隻の位置等は表6-1の通りである。
